Aplicação da Técnica de Solo Grampeado para Estabilização de um Talude após um Evento de Ruptura

RESUMO: Movimentos de massa em encostas de grandes inclinações são fenômenos frequentes, cuja importância do ponto de vista da engenharia é maior quando próximos a obras de infraestrutura significativas. Esse fenômeno pode ser desencadeado por fatores decisivos que intensificam a instabilidade de uma encosta, como escavações no terreno natural existente, que podem desestabilizar a massa de solo, eventos pluviométricos ou características hidrogeológicas particulares das massas. Este artigo apresenta o estudo de estabilização geotécnica de uma encosta localizada em uma região de inclinação acentuada, com mais de 200 m de altura, onde está instalado o circuito de alta pressão de uma Usina Hidrelétrica Brasileira. Esta é uma encosta geotecnicamente complexa, com a presença de três formações geológicas distintas típicas das encostas no estado do Paraná: a Formação Serra Geral, a Formação Botucatu e a Formação Pirambóia. Os projetos de estabilização foram desenvolvidos com o objetivo de minimizar impactos na operação do empreendimento, garantindo a segurança necessária durante sua vida útil.

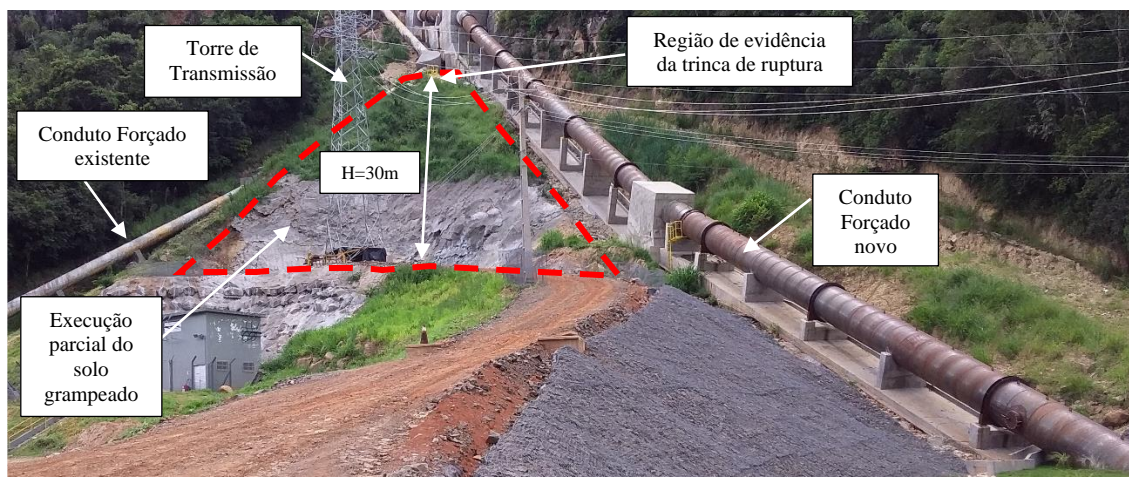
Com o início dos trabalhos de execução dos tratamentos, foram observadas algumas anomalias na região do talude da direita hidráulica do Conduto Forçado. Observou-se o aparecimento de trincas na região superior do talude de corte, manifestada por um abatimento de aproximadamente 50 cm na crista do talude, evidenciando a ruptura do talude. Frente a esse evento, os trabalhos de execução dos tratamentos foram paralisados e o projeto para estabilização do talude precisou ser reavaliado, conforme será apresentado ao longo deste trabalho.

Após o evento de ruptura e a reavaliação das análises de estabilidade, constatou-se a necessidade de ampliar a região de tratamentos, conforme região destaca em vermelho na Figura 1.

Destaca-se que o talude em questão apresenta uma inclinação acentuada e muitas interferências que limitavam as soluções para estabilização do ponto de vista executivo. Observa-se, por exemplo, na Figura 1 que no platô foi executada uma torre de transmissão muito próxima ao pé do talude escavado. Soluções de retaludamento se mostraram inviáveis, uma vez que a região afetada está delimitada pelas estruturas dos condutos forçados e situada em uma encosta de elevada declividade.

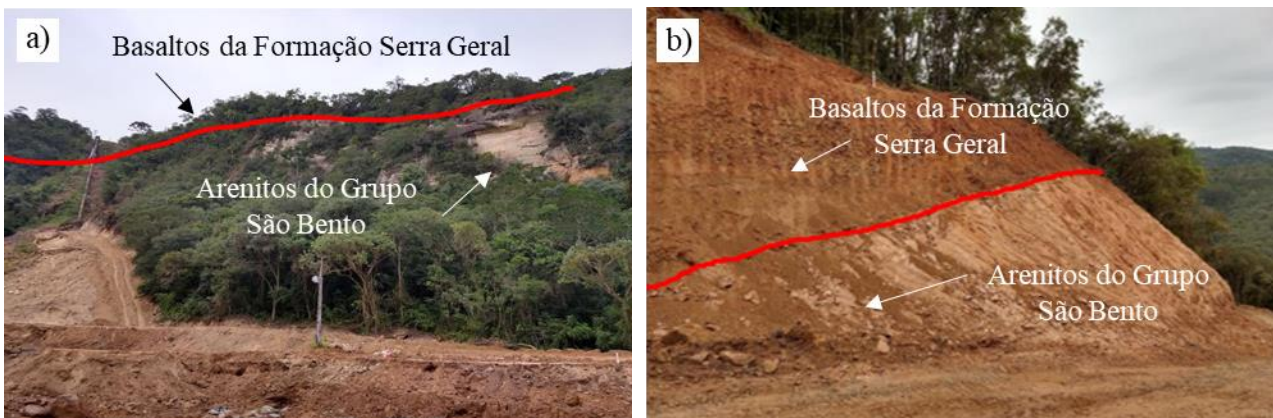
Figura 2. (a) Vista geral da área da Casa de Força/Conduto Forçado da PCH, durante as escavações obrigatórias no local. (b) Detalhe do contato entre Formação Serra Geral (basaltos, acima) e Grupo São Bento (arenitos, abaixo), na estrada de acesso à Casa de Força.

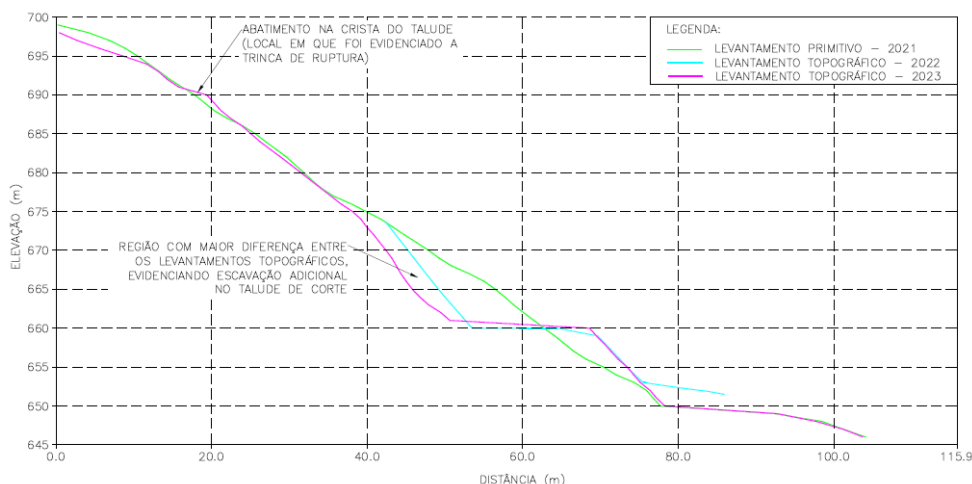
Figura 3. Comparativo entre levantamentos topográficos na região de estudo.

Observou-se em campo que houveram alterações da geometria do talude durante o período de obras, com escavação adicional principalmente na região próxima do pé do talude de corte, o que foi corroborado pelo comparativo entre os levantamentos topográficos. Esta situação pode ter sido um dos gatilhos para o evento de ruptura, uma vez que a remoção de massa no pé do talude é desfavorável para a estabilidade global da encosta. Adicionalmente, à época da ruptura ocorreram intensas chuvas no local, conforme observações realizadas em campo, uma vez que não foram realizados registros da intensidade da chuva devido à ausência de pluviógrafos na região de estudo. A ocorrência de chuvas intensas pode levar à perda de sucção do solo e significativa redução da coesão aparente, podendo conduzir à instabilização. A hipótese de que estes dois mecanismos atuaram no evento foi considerada nos estudos, embora as análises de estabilidade indiquem que as alterações geométricas tiveram forte impacto nos fatores de segurança.

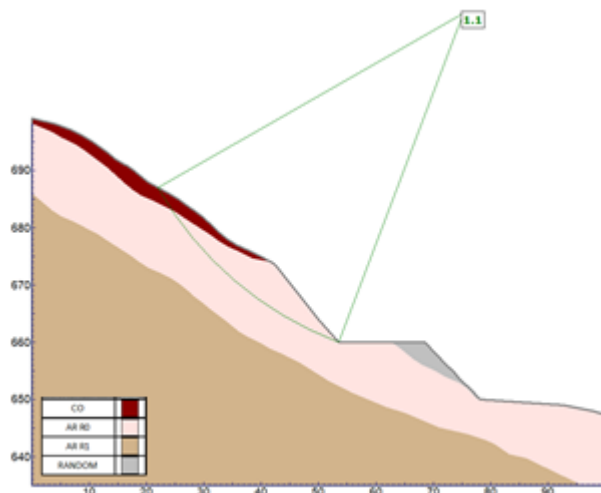
Para as condições mencionadas, foi realizada a análise de estabilidade global para a condição do talude previamente a sua ruptura (Figura 4), a qual apresentou um fator de segurança de 1,1 e muito próximo da unidade, valor este coerente para uma encosta em seu estado próximo ao equilíbrio limite. Na sequência foi

Figura 4. Resultado da análise de estabilidade para a condição do talude previamente ao evento de ruptura.

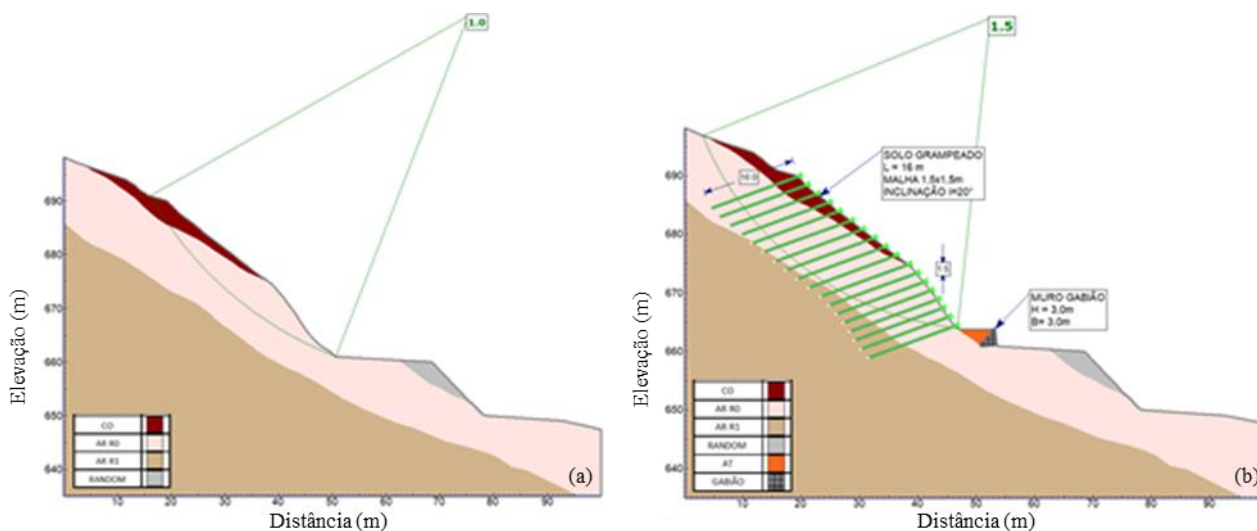
verificada a estabilidade do talude para as condições após o evento de ruptura, observando-se um fator de segurança próximo da unidade, já que o talude se encontrava rompido. O resultado da análise (Figura 5–a) indicou que o talude se encontrava em condições próximas ao limite de estabilidade (FS=1,0), corroborando que o mecanismo principal associado a instabilidade foi a escavação realizada no pé. Esta análise de estabilidade permitiu corroborar os parâmetros de resistência inicialmente estimados, os quais se mostraram bastante assertivos na representação do comportamento geotécnico dos materiais.

Figura 5. Resultados das análises de estabilidade para (a) condição do talude pós-ruptura e (b) solução de tratamentos propostos para estabilização do talude.

Dada as condições encontradas, foi imprescindível definir os tratamentos necessários para atender os critérios mínimos de segurança exigidos pelas normas vigentes (Figura 5 – b). A NBR 11682/2009 preconiza que, a depender dos riscos envolvidos, um projeto deve enquadrar-se em uma das classificações de nível de segurança, definidas segundo os riscos de perdas de vidas humanas e perdas materiais e ambientais. Para esta obra, considerou-se que as escavações permanentes demandavam um alto nível de segurança contra danos materiais e ambientais e um alto nível de segurança contra danos a vidas humanas, resultando num FS mínimo de 1,5.

Foi proposta uma solução que atendesse o quesito da estabilidade global do talude, que fosse tecnicamente exequível para as condições locais impostas. A solução técnica adotada foi em solo grampeado e também muro de gabião na parte inferior do talude. A contenção é formada por chumbadores definitivos

com 16,0 metros de comprimento, distribuídos em uma malha de 1,50 x 1,50 m, com inclinação de 20° em relação a horizontal. Os chumbadores foram executados em furos de 75 mm de diâmetro e com uma reinjeção da calda de cimento, além do preenchimento da bainha. Para a solução de tratamentos proposta, o fator de segurança obtido nas análises de estabilidade foi de 1,5, compatível com as especificações da NBR 11.682/2009.
