Solo Grampeado Verde para Estabilização de Talude na estrada de Ferro Vitoria – Minas

Andrea Balbuzano Pelizoni
Coordenadora de Mercado, Maccaferri, Rio de Janeiro, Brasil, a.pelizoni@maccaferri.com

Flavio Fagundes do Rosário
Gestor de Obras, Atlas Engenharia, Nova Era - MG, Brasil, engenharia05@atlasengenharia.com.br

João Alberto De Angeli Bubach
Gerente Operacional, Atlas Engenharia, Serra - ES, Brasil, joao@atlasengenharia.com.br

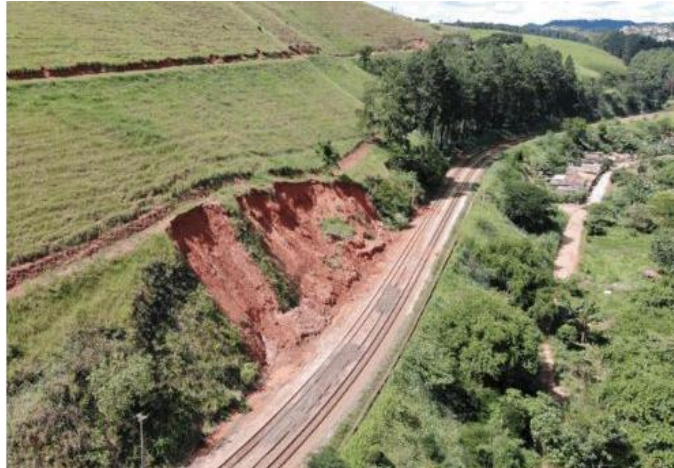
Nos últimos anos, a área do talude vem sofrendo com a instabilidade superficiais provocadas, principalmente pelos eventos de chuva no período de verão, sendo que no ano de 2020, as chuvas foram muito intensas, levando à desconfiguração quase no total da geometria inicial do corte, oferecendo risco à infraestrutura próxima a este ponto, conforme observado na Figura 2.

Figura 2. Área antes da estabilização

A solução escolhida foi uma combinação de técnica de retaludamento juntamente com a estabilização através do Solo Grampeado Verde, que consiste na inserção de grampos, ou seja, elementos passivos, e proteção da superfície do talude aplicando um sistema revestimento, no intuito de reforçar a massa de solo através dos grampos e de proteger a superfície do talude contra erosão e pequenas rupturas, com uso de geomanta reforçada na face do talude.

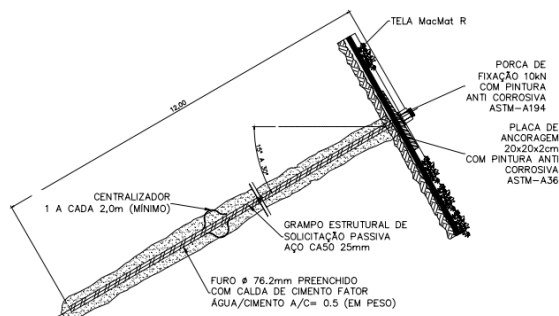
A sequência executiva aplicada, comandada pelas condições reais, no que respeita logística, acesso, liberação por parte da fiscalização, e condições executivas (equipamentos e equipe), o talude chamado de “talude 1” foi executado escavando 2m de altura para entrada do equipamento (PW 5000) para execução da primeira linha de furo. À medida que o equipamento ia realizando as perfurações no solo, as barras inseridas e a injeção da calda realizada, a linha era liberada, dando continuidade à próxima escavação para uma nova linha. Assim sucessivamente até atingir as 5 linhas de furo no talude 01. O furo era realizado com 12 metros de profundidade, inclinação de 30° e diâmetro de $\varnothing 76,2$ cm conforme figura 3.

Figura 3: Furo de ancoragem

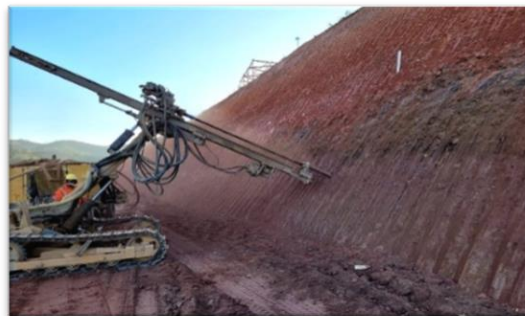
Figura 4: PW 5000

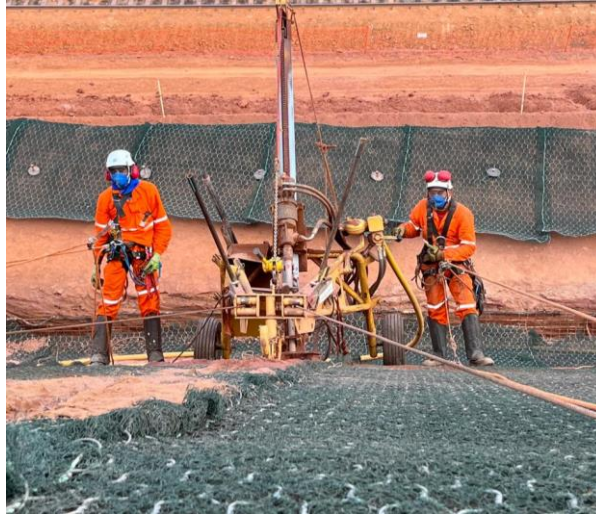
Para o talude denominado de “Talude 2”, a metodologia de escavação adotada, foi o corte por completo e logo a perfuração realizada por equipe especializada em acesso por corda e equipamento de perfuração conhecido como wagon drill, conforme figura 5, ficando ancorado no próprio talude durante a execução. Porém, seguindo o mesmo conceito executivo do talude 1, no que respeita furos, inserção dos chumbadores, injeção da calda de cimento e posteriormente o torqueamento da barra

Figura 5: Perfuração do talude 02 com Wagon Drill

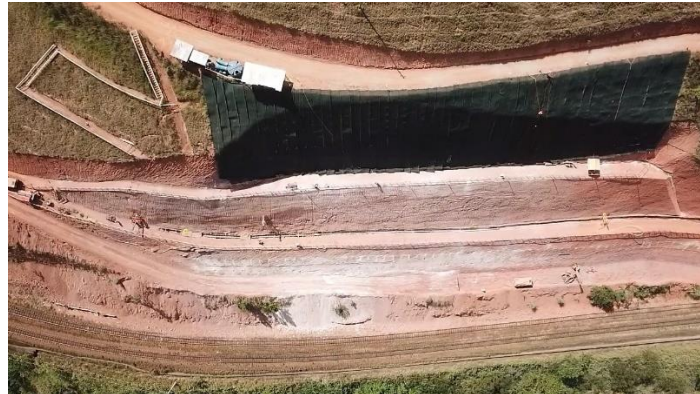
Figura 6. Execução pelo método descendente

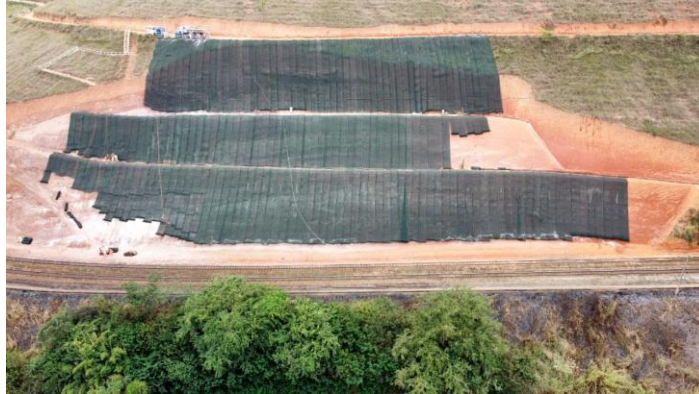
Figura 7. Instalação do sistema de telas MacMat R1

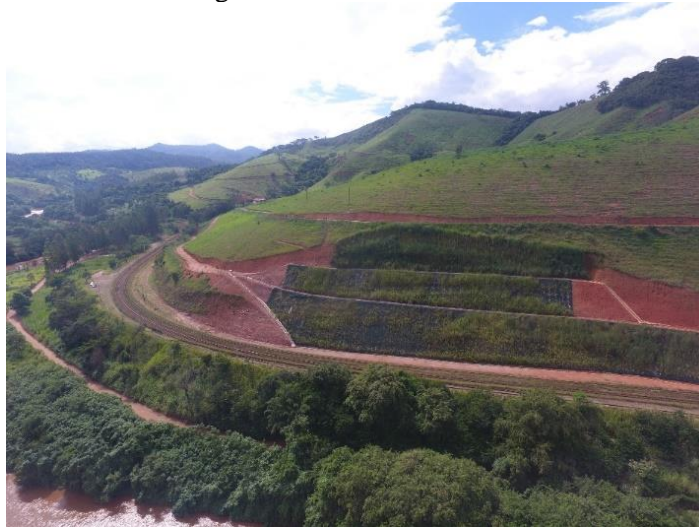
Figura 8. Obra finalizada (após 1 mês)

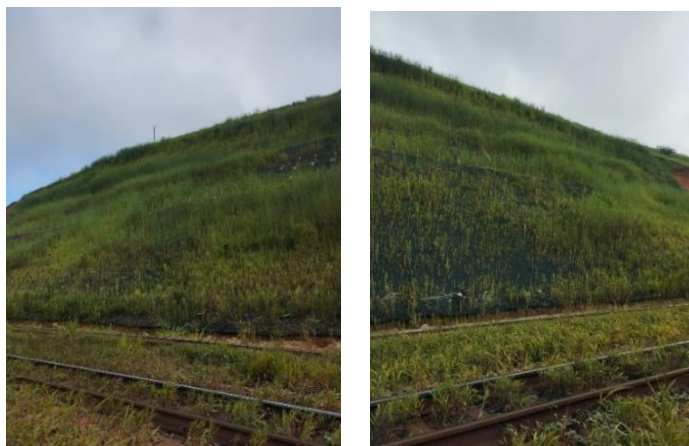
Figura 9. Obra finalizada (após 5 mês)
