# Análise Numérica De Mapeamento De Danos No Concreto Projetado - Mina Cuiabá, Sabará

Esse trabalho tem foco no estudo de caso da rampa localizada no nível 15 do corpo de minério Balancão (15 BAL RP), a qual está submetida por *squeezing* e apresenta danos com quebras significativas no concreto projetado. Dessa forma, foi estabelecida a metodologia para avaliar o nível de danos no suporte de superfície aplicado ao longo da rampa (concreto e tela), cujo resultado fora utilizado para calibração do modelo numérico realizado no programa MAP3D, parâmetro Rock Condition Factor (RCF), que relaciona a redistribuição de tensão ao redor de uma escavação circular perfeita com o UCS (Uniaxial Compressive Strength) da rocha localizada ao redor da escavação. Portanto, o trabalho permitiu prever pontos da rampa BAL planejada em profundidade, aos quais poderão ocorrer atrasos operacionais com retrabalhos e também apontar a necessidade de estudar uma possível mudança no tipo de reforço-suporte, com capacidade de absorver maior deformação.

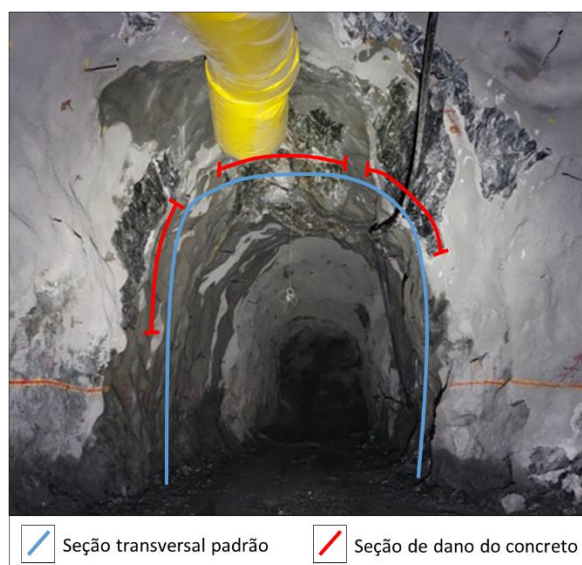
Figura 1. Seção transversal típica para medição da zona de dano no concreto projetado.

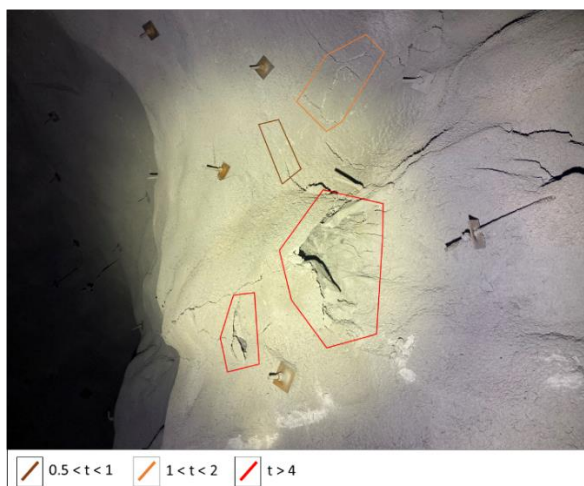
Figura 2. Trincas de diferentes classificações no concreto projetado.

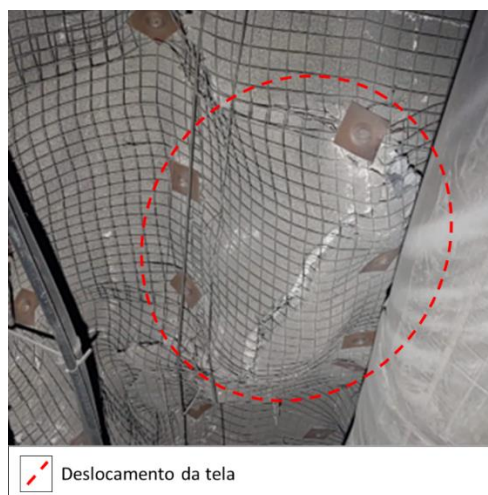
Figura 3. Trecho de solicitação da tela indicando deslocamento do suporte.

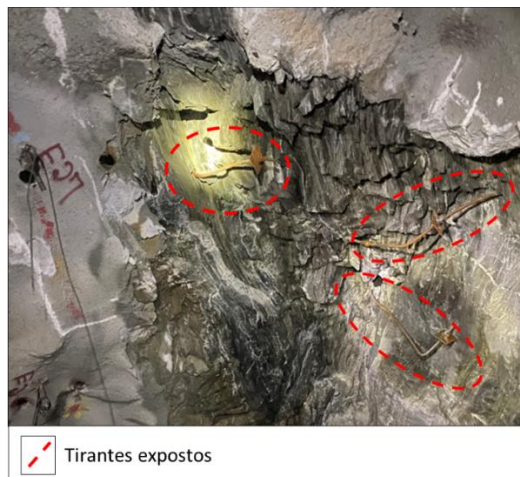
Figura 4. Exposição de tirantes resinados em zona de plastificação do concreto projetado.

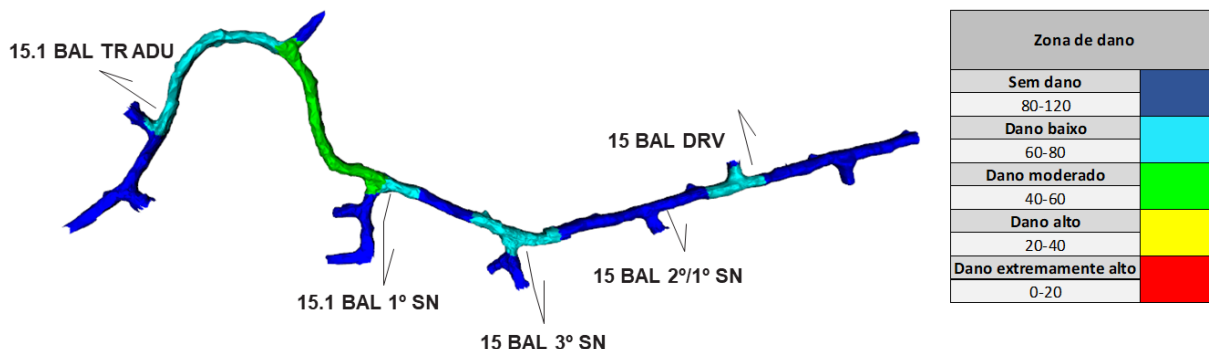
O primeiro mapeamento de danos foi feito em fevereiro/22 e não foram observadas áreas danificadas relevantes além das regiões reabilitadas no período de novembro/21 a fevereiro/22 antes da aplicação do telamento (Figura 5).

Figura 5. Primeiro mapeamento de danos realizado no 15 BAL RP (Fevereiro/22).

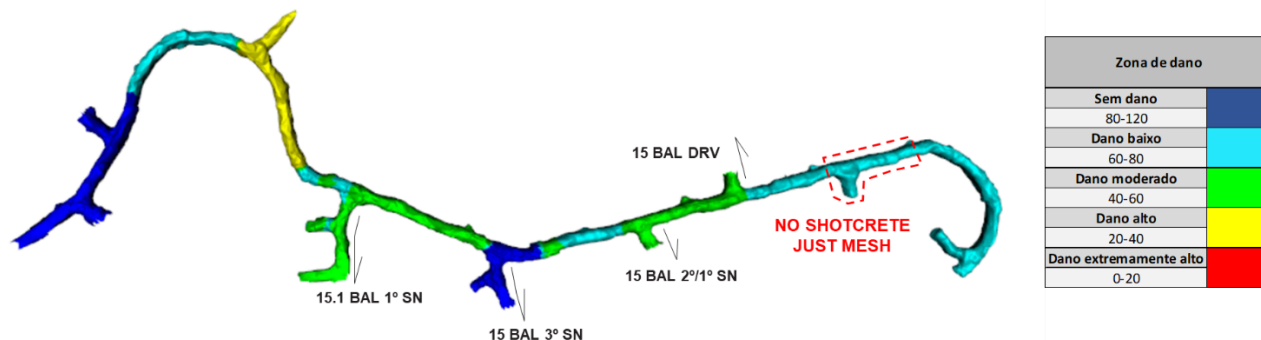
A principal diferença entre o primeiro e o segundo mapeamento ocorreu abaixo do acesso ao 15.1 BAL 1º SN, em que a maior parte da área foi avaliada como sem danos e dano baixo a moderado. É importante mencionar que a área em que apenas tela foi aplicada (sem concreto projetado) não apresentou danos relevantes ao maciço rochoso ou ao suporte de superfície. A Figura 6 ilustra a atualização do mapeamento de danos.

Figura 6. Atualização do mapeamento de danos no 15 BAL RP (Agosto/23).

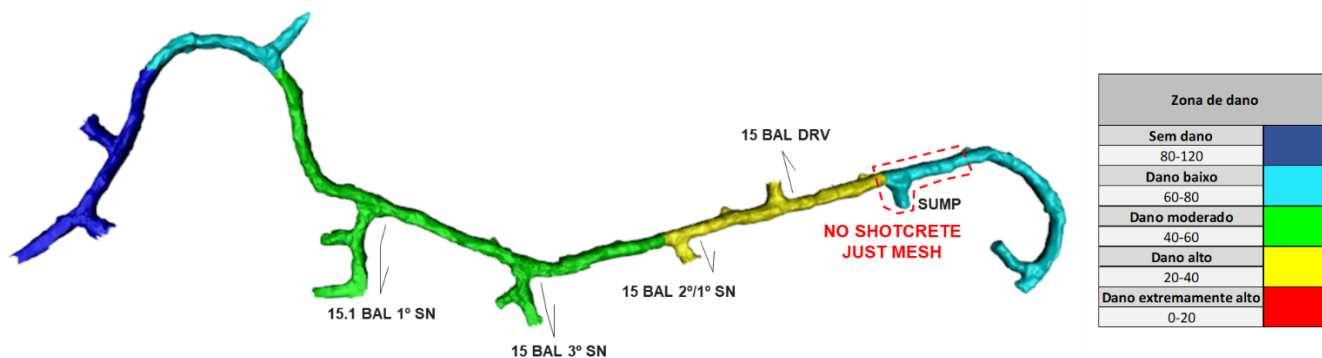
No dia novembro/23 foi realizada a segunda atualização do mapeamento devido ao aumento significativo dos danos ao concreto projetado. Notou-se que a situação entre 15 BAL 1°/2° SN e 15 BAL DRV agravou-se e o acesso foi restringido abaixo desta área. A velocidade de deformação foi superior à esperada e entende-se isso está relacionado aos realces de 15.1 BAL 1° SN LE e 15 BAL 3° SN LE. Com base nas datas de lavra, é possível constatar que os danos na rampa acompanharam as áreas desmontadas. A Figura 7 ilustra a versão atual do mapeamento de danos.

Figura 7. Segunda atualização do mapeamento de danos no 15 BAL RP (Novembro/23) e fotos típicas dos danos no suporte.

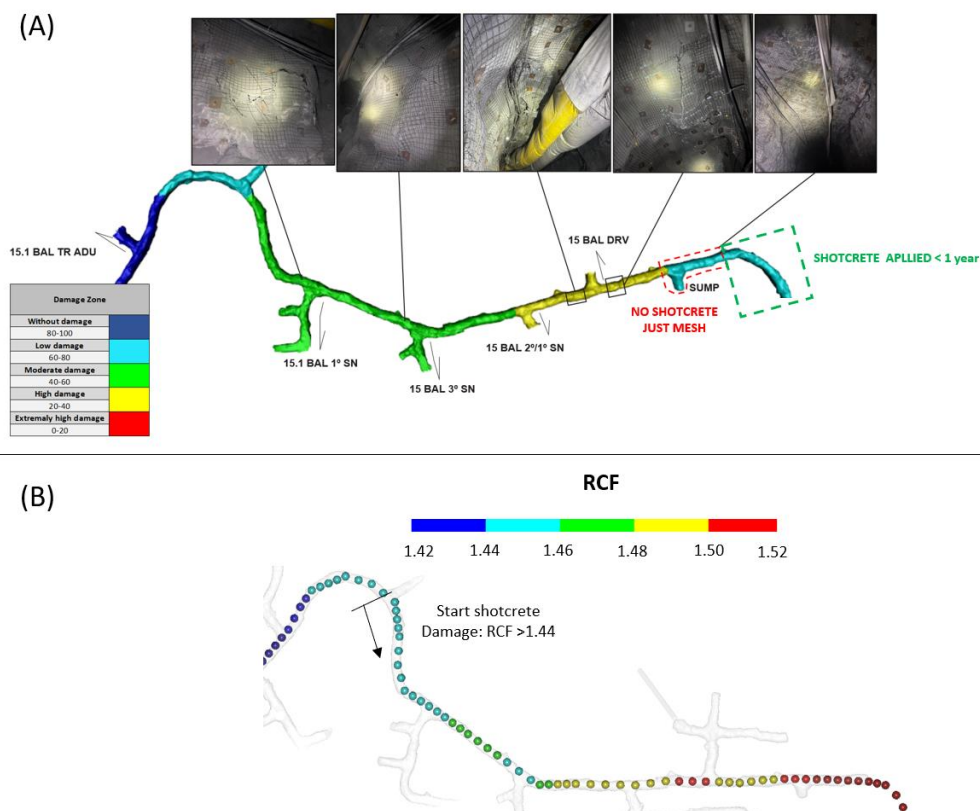
Figura 9. (A) Mapeamento de danos realizado no 15 BAL RP. (B) RCF\_Re-Calc considerando o modelo litológico disponibilizado pela equipe de Geologia de Mina (MAP3D).

A Figura 9 representa o mapeamento de danos (9A) comparado com o resultado do modelo numérico (9B – RCF) ao longo do 15 BAL RP. Conforme descrito, é importante mencionar que constantes reabilitações de concreto projetado ocorreram ao longo deste trecho da rampa e o primeiro mapeamento de danos realizado foi em fevereiro/2022. A Figura 9-A mostra o mapeamento de danos feito em novembro/2023 e indica longa extensão com danos elevados (valores entre 20-40), localizados entre 15 BAL 2° SN e 15 BAL 1° SN e entrada para captação de água (SUMP). As imagens mostram fissuras no concreto projetado e altas deformações pontuais. O mesmo trecho na Figura 9-B apresenta valores de RCF superiores a 1,48. Importante destacar que outros trechos sofreram danos históricos com retrabalhos, fissuras de concreto projetado e pequenos blocos de concreto projetado foram submetidos a malha de carregamento pontual localizada. Nestas partes o modelo numérico apresenta valores de RCF entre 1,44 e 1,49.

Embora a Figura 9-B apresente uma pequena diferença na escala de RCF, deve-se observar que RCF = 1,44 corresponde a um nível de tensão e deformação que pode causar fissuras no concreto projetado e iniciar danos nas galerias. Portanto, para definição prévia de galerias planejadas pode se utilizar o valor limite (RCF até 1,44) como base de conhecimento para evitar danos ao concreto projetado. RCF superior a 1,44 pode resultar em danos ao concreto projetado, retrabalho e atraso no desenvolvimento e, portanto, impacto no plano de produção.

O trecho em destaque vermelho na Figura 9-A (ao lado do *sump*) mostra baixo dano ao telamento local e está correlacionado com alto valor de RCF (aproximadamente RCF = 1,5). Importante destacar que esta região não foi suportada com concreto projetado, apenas houve instalação de tela. O alto valor de RCF indica alta deformação, porém, o reduzido dano à tela pode ser explicado devido à capacidade da mesma em deformar e absorver mais energia quando comparada ao concreto projetado. Por outro lado, o concreto projetado pode trincar e quebrar sob alta deformação, perdendo sua eficácia e criando seus próprios blocos de concreto projetado. A imagem apresenta uma área em destaque verde (parte final da Figura 9-A) que indica mapeamento de baixo dano e o mesmo trecho da Figura 9-B apresenta alto valor de RCF (entre 1,50 e 1,52). Este contraste pode estar associado ao tempo de aplicação do concreto projetado e à execução do mapeamento de danos. Especificamente neste caso, o mapeamento de danos havia sido feito há menos de 1 ano de aplicação de concreto projetado. De modo geral, a correlação entre o mapeamento de danos e a modelagem numérica mostra

que trechos com  $RCF > 1,44$  podem produzir danos ao concreto projetado e recomenda a aplicação de tela sem concreto projetado.
