Retroanálise de um Escorregamento de Talude na Estrada Lourenço Velho na Cidade de Itajubá/MG

RESUMO: Taludes estão sujeitos constantemente a movimentos de massas, como escorregamentos, erosões e recalques, os quais, quando próximo de estradas, podem provocar danos e interrupções ao tráfego. Este trabalho teve como objetivo analisar a estabilidade do talude localizado na estrada Lourenço Velho em Itajubá/MG. Inicialmente realizou-se a análise de estabilidade na condição original do talude, a partir de levantamento topográfico feito com drone, inspeção visual e coleta de amostras para os ensaios de densidade e cisalhamento direto. Depois realizou-se a retroanálise para a superfície de ruptura levantada, impondo-se o fator de segurança unitário. Por fim, realizou-se a análise de estabilidade para o talude atual com os parâmetros retroanalizados. Os resultados mostraram que a condição original do talude já se mostrava em situação de instabilidade, fato que culminou na ruptura existente. Os ensaios indicaram, respectivamente, para os solos argiloso e arenoso, coesões de 15,4 kPa e 4,2 kPa e ângulos de atrito de 40,1° e 38,6°. Pela retroanálise, obteve-se redução destes valores. Dessa

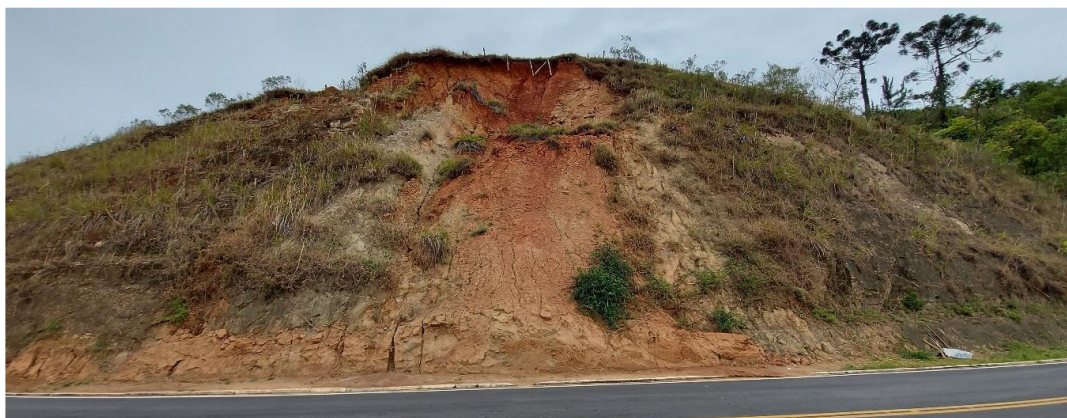
O talude, que sofreu escorregamento de parte de sua massa, estudada neste trabalho situa-se na estrada Lourenço Velho, dentro da área urbana da cidade de Itajubá/MG, no encontro entre o meridiano $45^{\circ}25'56.71''\text{O}$ e o paralelo $22^{\circ}25'5.07''\text{S}$ e dista, em linha reta, 1890 metros da entrada principal da Universidade Federal de Itajubá e 720 metros da Prefeitura Municipal. Essas informações estão ilustradas na Figura 1, e o escorregamento pode ser visto na Figura 2.

Figura 2. Visão geral do talude em estudo.

Diante da preocupante situação de instabilidade desse talude, é fundamental que sejam tomadas medidas de remediação, como por exemplo o retaludamento da encosta, com mudança de inclinação e/ou altura, até que se atinja o fator de segurança mínimo desejado; a instalação de drenos e canaletas para reduzir os efeitos da água de infiltração e a recuperação da cobertura vegetal que protege principalmente contra a erosão.

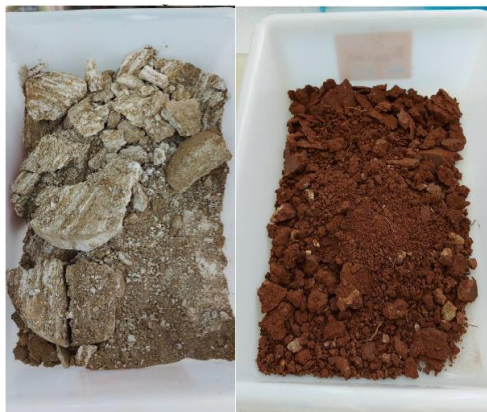
Pela análise tátil visual dos solos coletados no talude, identificou-se que havia dois tipos distintos, um, de cor amarelado/acinzentado, posicionado na parte de baixo do talude. O outro, de cor mais avermelhada, posicionado mais próximo do topo, com aproximadamente cinco metros de espessura. O primeiro tipo de solo apresentava uma sensação áspera ao tato, apresentava pouquíssimos torrões e, quando havia, estes apresentavam pouca resistência e esfarelavam-se facilmente, e em dispersão em água sedimentou rapidamente, o que demonstrou que este se tratava de um solo grosso arenoso. Já o segundo apresentava uma sensação farinhosa ao tato, com uma superfície lisa e lustrosa, com torrões resistentes que não desagregavam quando submersos, e com uma sedimentação lenta em água, características de um solo fino argiloso. Ambos os solos estão apresentados na Figura 3.

Figura 3. Seções adotadas a partir do levantamento topográfico.

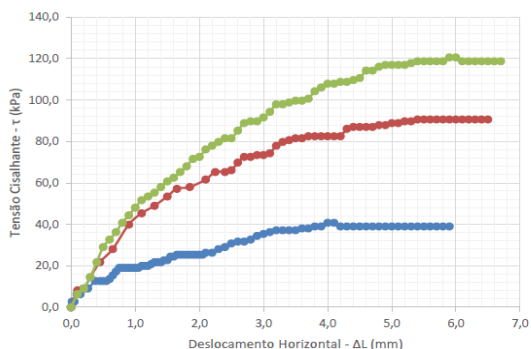
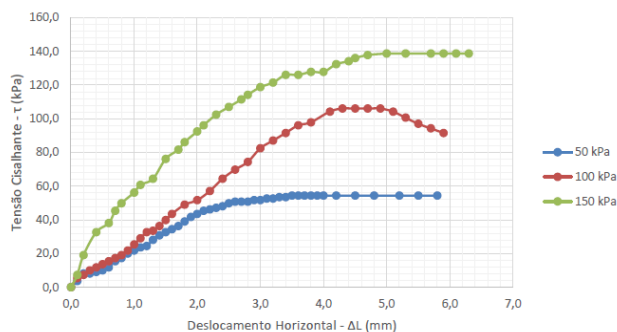
Figura 4. Curvas dos ensaios de cisalhamento direto.

Das amostras indeformadas coletadas de cada tipo de solo, determinou-se os pesos específicos naturais e seus teores de umidade, resultados em $17,17 \text{ kN/m}^3$ e $5,96\%$ para o solo arenoso e $17,84 \text{ kN/m}^3$ e $11,63\%$ para o solo argiloso. As curvas tensão cisalhante *versus* deformação horizontal dos ensaios de cisalhamento direto realizados nas amostras de ambos os solos são apresentadas na Figura 4.

Com as tensões de ruptura encontradas nas curvas dos ensaios de cisalhamento, realizou-se a regressão linear para obtenção das envoltórias de ruptura e determinação dos parâmetros de resistência ao cisalhamento dos solos, cujos resultados são mostrados na Tabela 4. Pode-se verificar que o valor do ângulo de atrito para o solo arenoso obtido pelos ensaios se encontra dentro da faixa de valores típicos de uma areia densa, porém a coesão não está em conformidade, visto que os valores típicos de coesão para as areias registrados na literatura são iguais a zero. Já para o solo argiloso, o valor de coesão ficou dentro da faixa de valores típicos de um solo residual maduro, enquanto o ângulo de atrito ultrapassou um pouco a faixa de valores geralmente encontrados para esse tipo de solo.

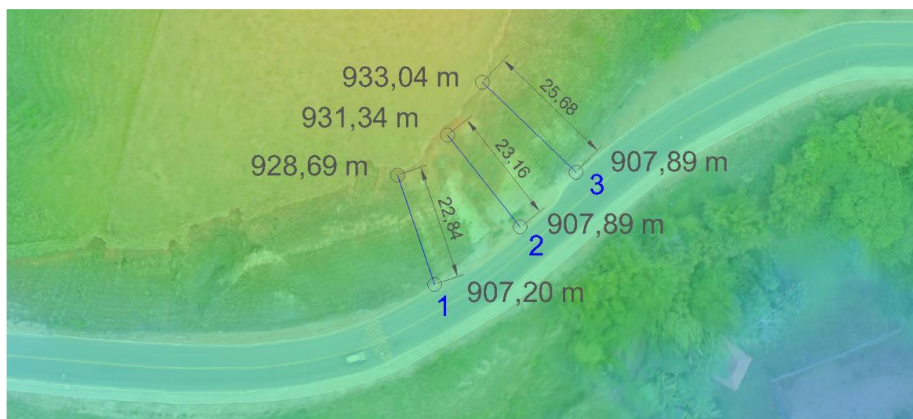
Na Figura 5 são mostradas as seções escolhidas para as análises de estabilidade, a partir do levantamento topográfico. As cotas do topo e do pé de cada sessão estão indicadas na imagem e os ângulos de inclinação estimados para as seções 1, 2 e 3 foram, respectivamente, de 43,26°, 45,45° e 44,40°.

Figura 5. Seções adotadas a partir do levantamento topográfico.

Com os parâmetros de coesão e ângulo de atrito de ambos os solos determinados pelo ensaio de cisalhamento direto (Tabela 4), analisou-se a estabilidade do talude com o apoio do software pelos métodos de Fellenius e Bishop, para cada uma das seções considerando a condição original da encosta (antes da ruptura) e calculou-se, por ponderação das áreas (Equação 2) o fator de segurança do conjunto (FS_{global}). Os valores dos fatores de segurança críticos de cada seção, suas áreas e o fator de segurança global são apresentados na Tabela 5.

Considerando o valor de fator de segurança mínimo de 1,5, recomendado pela NBR 11682 (ABNT, 2009) para alto nível de segurança contra danos materiais, ambientais e às vidas humanas, é possível observar

que o talude na condição original não se estava em conformidade. Além disso, com o valor muito próximo do unitário, ou seja, quaisquer alterações nos estados de tensão do maciço devido por exemplo a processos erosivos e/ou a acréscimo de poropressões pela elevação da superfície freática nas proximidades da superfície do talude, o levariam a sofrer rupturas.

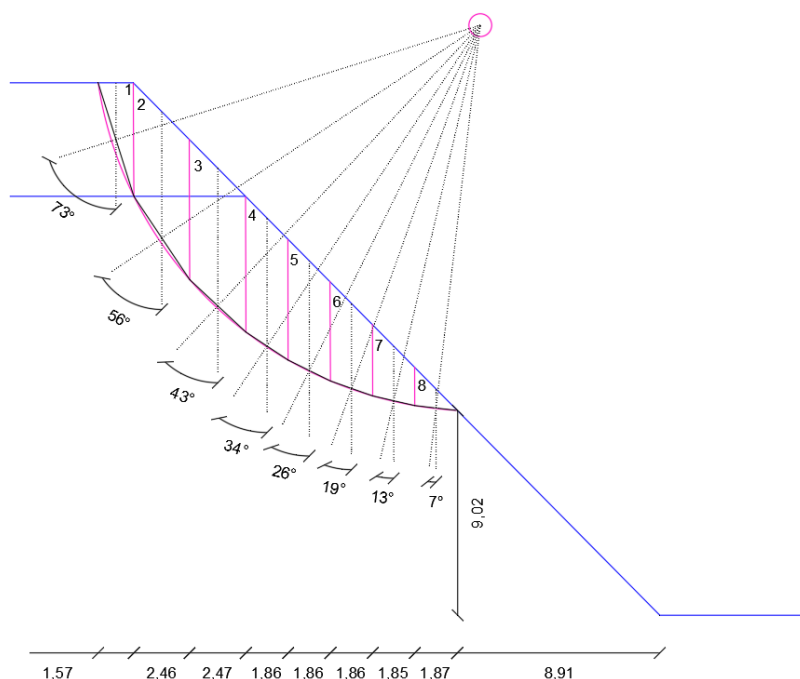
A retroanálise foi realizada variando-se os valores de coesão e ângulo de atrito dos dois solos para alcançar o fator de segurança unitário no método de Bishop, considerando a superfície de ruptura real identificada no levantamento topográfico e nas observações em campo, como mostrado na Figura 6.

Figura 6. Desenho da seção 2 empregada na retroanálise pelo método de Bishop.

Após algumas interações, chegou-se ao FS unitário reduzindo-se para o solo arenoso a coesão à 0 e o ângulo de atrito à 33 °, e para o solo argiloso a coesão para 14,6 kPa e o ângulo de atrito para 35 °. Como a camada de solo arenoso é bem maior no talude, as alterações em seus parâmetros geram variações mais significativas no fator de segurança, enquanto mudanças nos parâmetros do solo argiloso pouco o alteram.

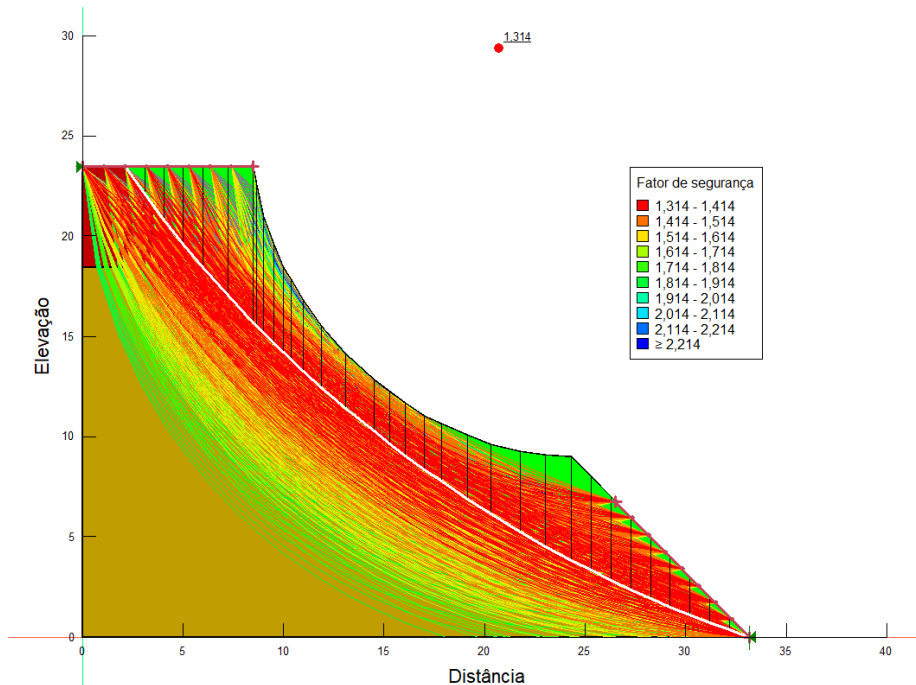
Adotando-se os parâmetros do solo encontrados no ensaio de laboratório obteve-se um FS crítico de 1,314, como mostra a Figura 7. E na análise com os parâmetros retroanalizado, teve-se um fator de segurança crítico muito próximo do unitário, como mostrado na Figura 8. Já era esperado uma redução no valor do fator de segurança, visto que os parâmetros de resistência da retroanálise são menores do que os do laboratório.

De acordo com o resultado das análises e considerando o valor de fator de segurança mínimo de 1,5 recomendado pela NBR 11682 (ABNT, 2009), confirma-se que a condição atual do talude ainda é imprópria para o nível de segurança mínimo desejável, tendo em vista sua localização em perímetro urbano.

Figura 7. Resultado da análise de estabilidade da seção 2 na condição atual com os parâmetros dos ensaios de cisalhamento pelo método de Bishop.

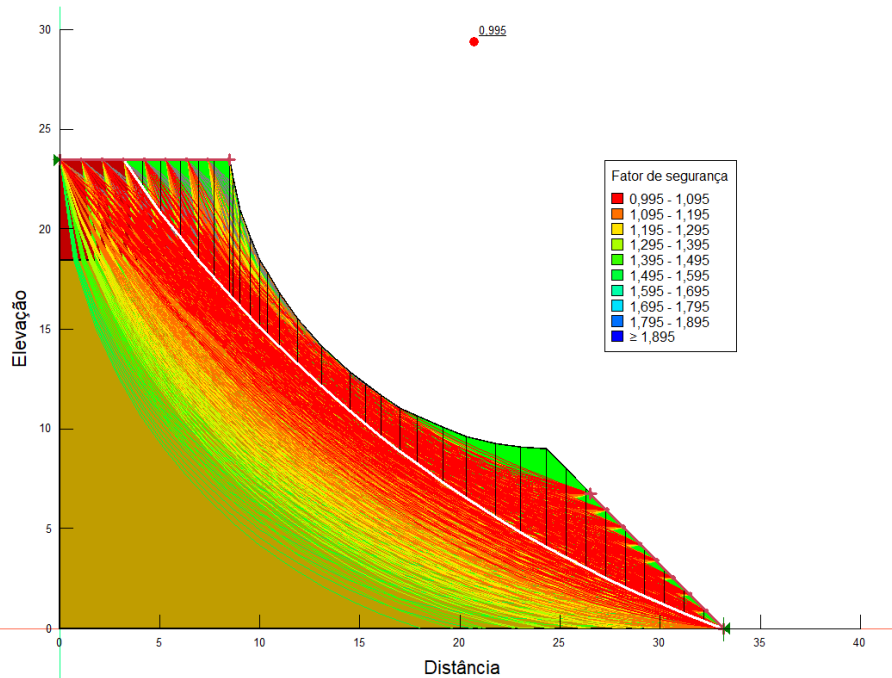
Figura 8. Resultado da análise de estabilidade da seção 2 na condição atual com os parâmetros retroanalizados pelo método de Bishop.
