Anomalias, incidentes e acidentes em barragens de terra: Estudo de caso da barragem do Bezerro em José de Freitas-PI

4 ESTUDO DE CASO

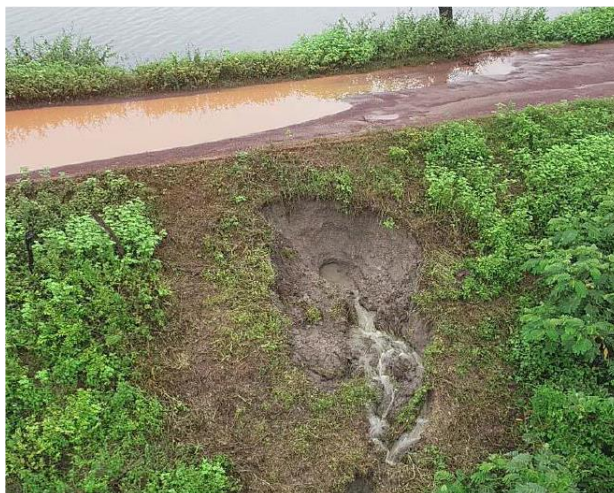
A evolução da surgência se deu com fluxo constante de água barrenta e rupturas localizadas sucessivas, revelando o elevado gradiente hidráulico naquele ponto, bem como fraturamento hidráulico provocando a erosão. Todas essas características, observadas na Figura 2, permitem confirmar que o fenômeno ocorrido na barragem do Bezerro tratou-se de uma erosão tubular regressiva, ou seja, um entubamento. Os mecanismos atuantes nesse incidente são a percolação e a erosão.

Figura 2. Surgência indicando erosão tubular regressiva, talude de jusante.

Carneiro (2021) destaca que, no caso de barragens de terra homogêneas em que já tenha iniciado o processo de erosão interna no maciço do aterro, não haverá barreiras que impeçam a continuidade do arraste de partículas de solo e a erosão interna tende a continuar, a não ser que as forças de arraste sejam reduzidas. Portanto, restringir o fluxo ou rebaixar o nível do reservatório são as melhores formas de restringir o processo erosivo.

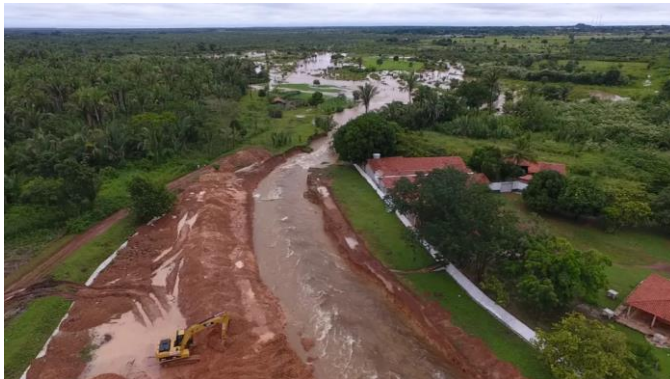
(a)

Figura 3-a. Abertura do canal para reduzir o nível do reservatório; Figura 3-b. Estabilização do talude de jusante na região da surgência.

Ações emergenciais	Resultado	Observação
Abertura do registro da tomada d'água	Ineficaz	Falta de manutenção do equipamento
Rebaixamento do canal de aproximação da soleira do vertedouro	Eficaz	Mobilização de equipamentos e direcionamento do fluxo
Estabilização do talude na região da cavidade formada	Eficaz	Com manta bidim, tubo drenante e sacos de terra
