Solução de Impermeabilização de Lagoa de Sedimentação de Resíduos Industriais Executada na Cidade de Bragança Paulista/SP

RESUMO: Este artigo apresenta a solução desenvolvida para a impermeabilização de uma lagoa de sedimentação de resíduos industriais situada no município de Bragança Paulista, interior de São Paulo. Devido à baixa qualidade da compactação do aterro das margens e à falta de manutenção da geomembrana de PEAD instalada em seu interior, a qual nunca foi substituída desde o início de operação da lagoa, foram constatados pontos de surgência de umidade em diversos pontos dos taludes de montante das margens do reservatório. Em inspeção conduzida "in loco", foi constatado que o líquido percolado era o mesmo contido na lagoa. Dessa forma, um projeto de impermeabilização do reservatório seria necessário; no entanto, as condições de operação da indústria não permitiam o esgotamento da lagoa para a troca da geomembrana. Portanto, a solução de projeto consistiu em instalar a geomembrana exteriormente ao talude das margens, para em seguida revesti-la com solo vegetal para proteção e plantio de placas de grama. Também foi previsto um sistema de drenagem superficial adjacente par

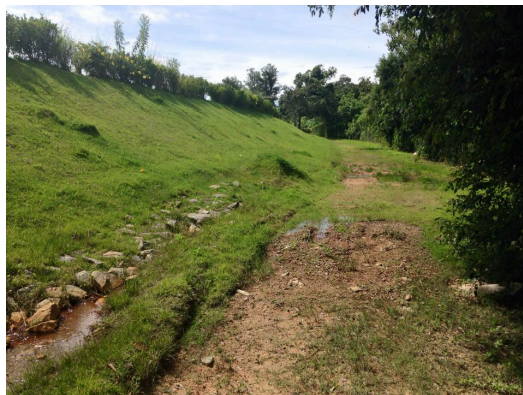
Figura 2. Detalhe do dreno de enrocamento no pé do talude da lagoa trabalhando afogado pelo percolado.

Em função da impossibilidade de esvaziamento da lagoa para a substituição do revestimento existente, optou-se pela aplicação de uma camada adicional de geomembrana de PEAD externamente aos taludes da lagoa (sobre o talude de jusante). Após o posicionamento da geomembrana, esta foi coberta por uma camada de solo e placas de grama. Para a coleta e destinação adequada do fluxo que passaria pelo pé do talude, foram previstos drenos de pé de geocomposto drenante. Com o intuito de impedir a movimentação das geomembranas instaladas, foi projetada uma vala de ancoragem de 0,5 x 0,5 x 0,50 m na crista dos taludes. As figuras seguintes demonstram a área em que a geomembrana foi instalada e a seção típica da solução executada.

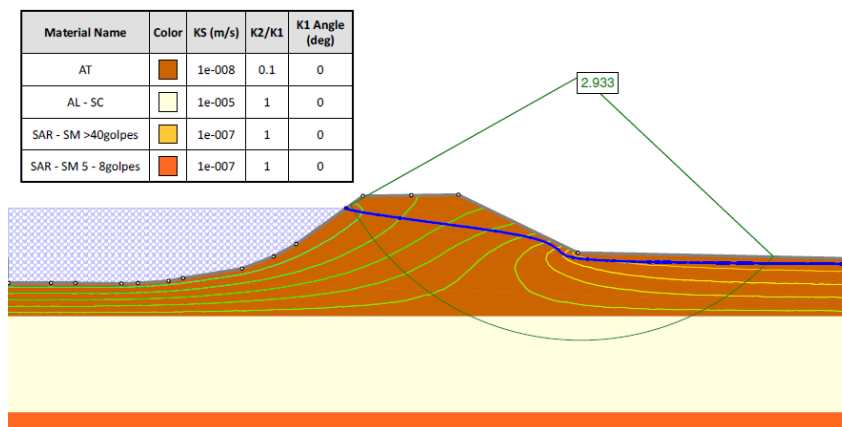
Figura 4. Análise de estabilidade do talude de jusante - Seção CC.

Seção	FS talude externo	FS talude interno	FS mínimo	Situação
AA	1,71	3,80	1,4	Ok
BB	1,52	3,80	1,4	Ok
CC	2,93	4,23	1,4	Ok
DD	2,85	4,27	1,4	Ok
EE	3,03	4,50	1,4	Ok

Por meio das análises de estabilidade realizadas, constatou-se que os fatores de segurança obtidos, tanto para os taludes internos, quanto para os externos, apresentaram valores satisfatórios em relação ao estabelecido pela ABNT NBR 11682/2009, considerando as especificidades do local e o reservatório cheio.

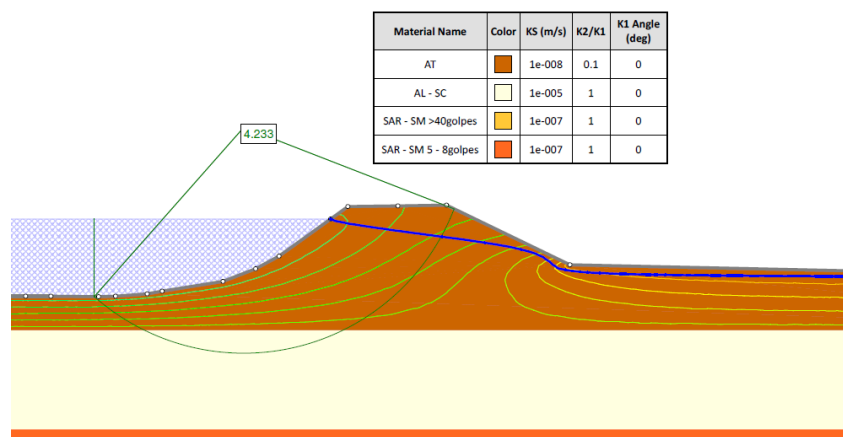
Figura 5. Análise de estabilidade do talude de montante - Seção CC.

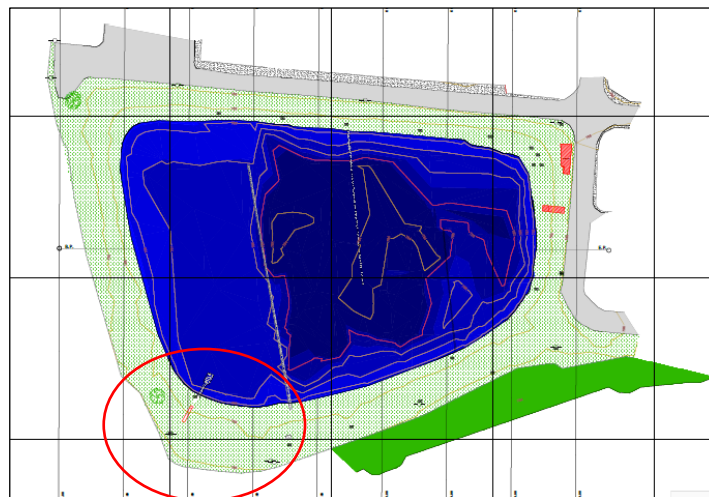
Figura 6. Levantamento topobatimétrico. Em detalhe: local onde foi instalada a geomembrana.

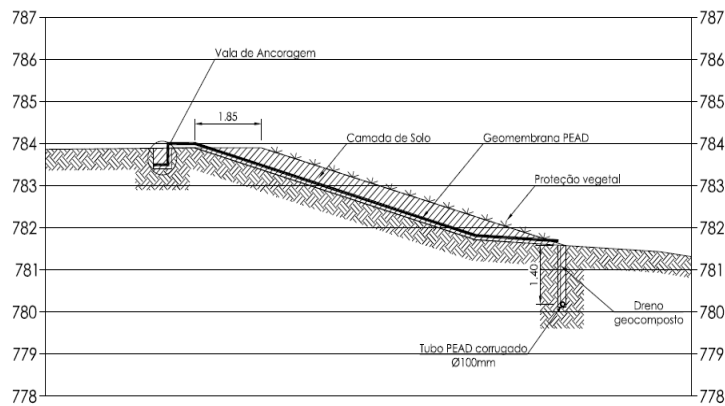
Figura 7. Seção típica da solução utilizada.

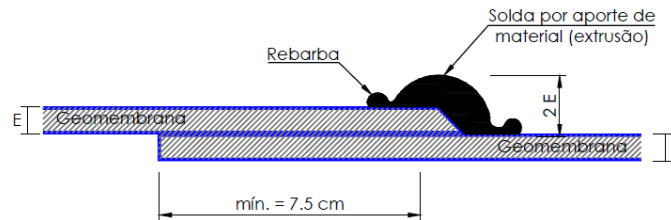
Figura 8. Detalhe da solda entre os painéis de geomembrana.

A Figura 8 demonstra o detalhe de solidarização entre os painéis de geomembrana. As Tabelas 7 a 10 apresentam as especificações técnicas dos geossintéticos utilizados na solução.
