Análise das Anomalias Identificadas em uma Barragem de Rejeito Localizada no Estado do Pará

Beatriz Borges Barbosa

Márcio F. Leão

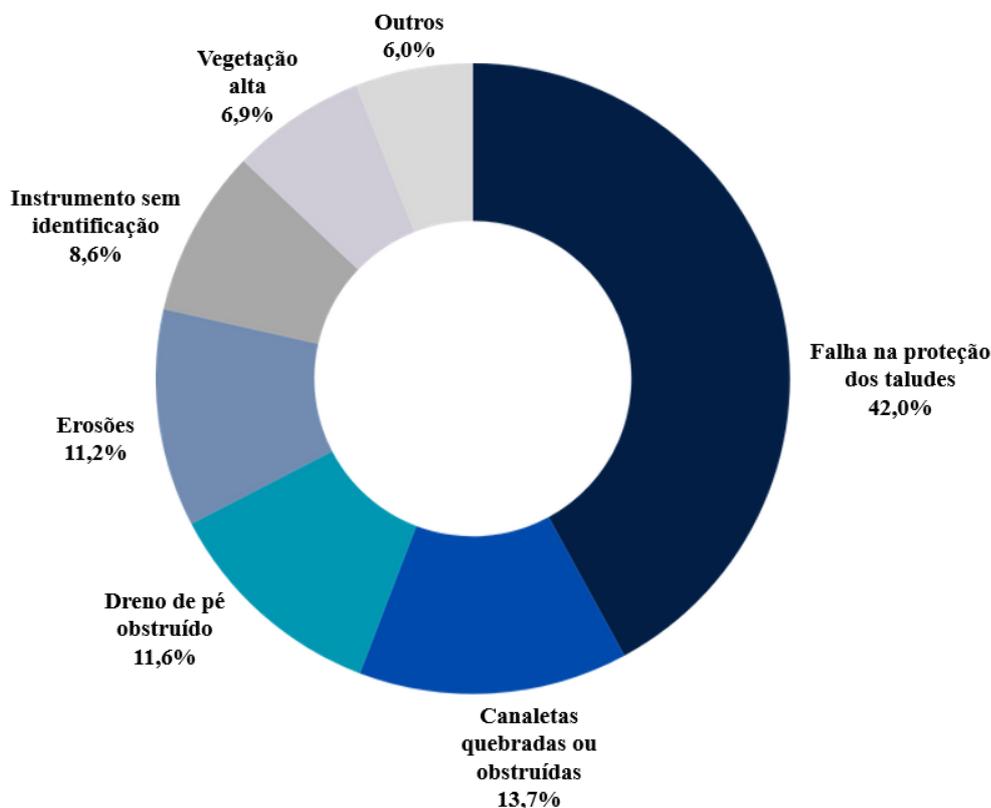
Figura 4. Anomalias identificadas nas fichas de inspeção.

Ao realizar a análise das fichas de inspeção da barragem, identificou-se a presença de diversas anomalias, que foram agrupadas de acordo com o seu tipo. Entre as anomalias observadas, destacou-se a falha na proteção dos taludes contra processos erosivos, que representou uma significativa parcela de 42,0% do total das anomalias identificadas. Além disso, verificou-se que apenas 6 tipos de anomalias específicas compreenderam aproximadamente 94% dos casos analisados. Esses dados indicam a presença de um conjunto reduzido, porém crítico, de tipos de anomalias que requerem uma atenção especial no contexto da segurança da barragem; a Figura 4 apresenta o resultado completo da análise.

Outra informação extraída das fichas de inspeção é que todas as anomalias observadas na barragem foram de magnitude insignificante ou baixa, não apresentando risco imediato à segurança da estrutura. No entanto, entre as seis anomalias mais registradas, a erosão se destaca como a mais crítica. De acordo com Pereira (2019), anomalias que não são corrigidas em tempo, especialmente a erosão, pode ocasionar sérios danos à estrutura, incluindo ravinamentos e, eventualmente, a ruptura da barragem.

Todos os resultados destacam a importância da manutenção preventiva e corretiva com base nas informações coletadas durante as inspeções de campo. É crucial implementar medidas para melhorar a proteção dos taludes, garantir a limpeza e integridade das canaletas de drenagem, e assegurar uma manutenção adequada dos drenos e identificação dos instrumentos (IBRAM, 2019).

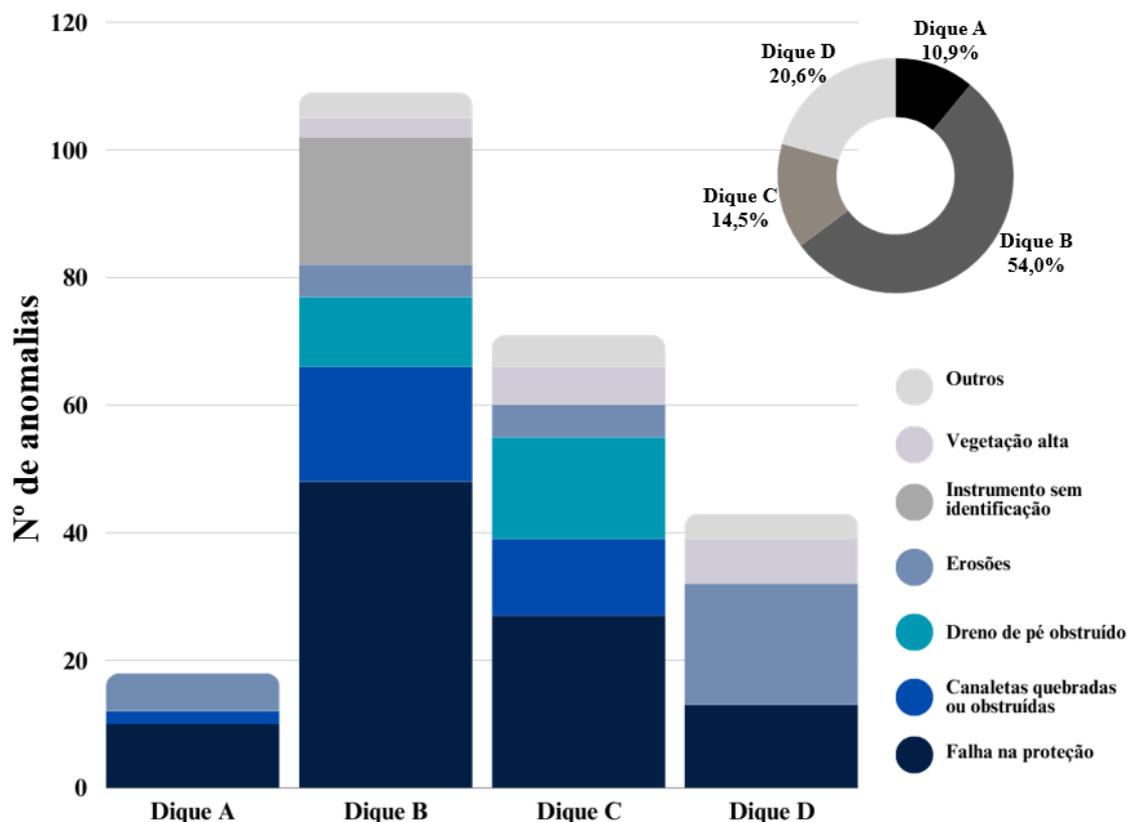
Figura 5. Distribuição das anomalias identificadas.

Outro dado analisado foi a localização das anomalias, cujos resultados são apresentados na Figura 5. A obstrução do dreno de pé por vegetação é outra anomalia frequentemente relatada nas fichas de inspeção, indicando uma dificuldade recorrente na manutenção adequada. Essa anomalia foi identificada em todas as inspeções realizadas. No entanto, a partir de setembro de 2022, foi relatada a substituição do material do dreno e nos locais onde a substituição completa do material do dreno foi realizada, a anomalia deixou de ser reportada. Além disso, a ausência de identificação dos instrumentos também foi reportada em todas as inspeções realizadas. A falta de identificação adequada pode ser atribuída ao tipo de material utilizado para esse fim, uma vez que as fichas de inspeção mencionam a substituição rotineira da identificação devido ao desgaste.

Constatou-se que o dique B registrou o maior número de ocorrências de anomalias, ultrapassando a marca de 50%. Essa observação pode ser atribuída ao fato de que o dique B abriga o sistema extravasor, bem como as tubulações responsáveis por receber o fluxo de água excedente das barragens de disposição final e pela devolução da água à usina. A presença dessas estruturas e tubulações adicionais pode aumentar a suscetibilidade do dique B a anomalias, destacando-se a falha na proteção do talude e erosões.
