## Retroanálise Geotécnica de Estrutura de Contenção em Concreto Armado na Região Centro-Sul de Belo Horizonte - MG

**RESUMO:** Este artigo apresenta um estudo de caso real de uma estrutura de contenção construída em meados de 2009 no Bairro Mangabeiras, Belo Horizonte, Minas Gerais, Brasil. Trata-se de um muro de arrimo convencional em concreto armado, formato L, projetado para suportar esforços à flexão. Ele possui comprimento longitudinal na ordem de 53 metros, altura na ordem de 2 metros e espessura aproximada de 30 centímetros. Possui também contrafortes aproximadamente a cada 2 metros com vistas a aumentar sua rigidez à flexão. Cerca de 7 metros da contenção sofreu colapso do tipo tombamento devido, provavelmente, a erros no dimensionamento geotécnico-estrutural. Narrativas locais informaram que parte do muro apresentou sinais de instabilidade a partir do segundo semestre de 2018, e rompeu no início de 2019. Nessa época, o município enfrentava um dos maiores índices de pluviosidade já registrados nos últimos anos, favorecendo a saturação do terreno e conseqüentemente redução de seus parâmetros de resistência, culminando na movimentação do talude à montante. O objetivo deste

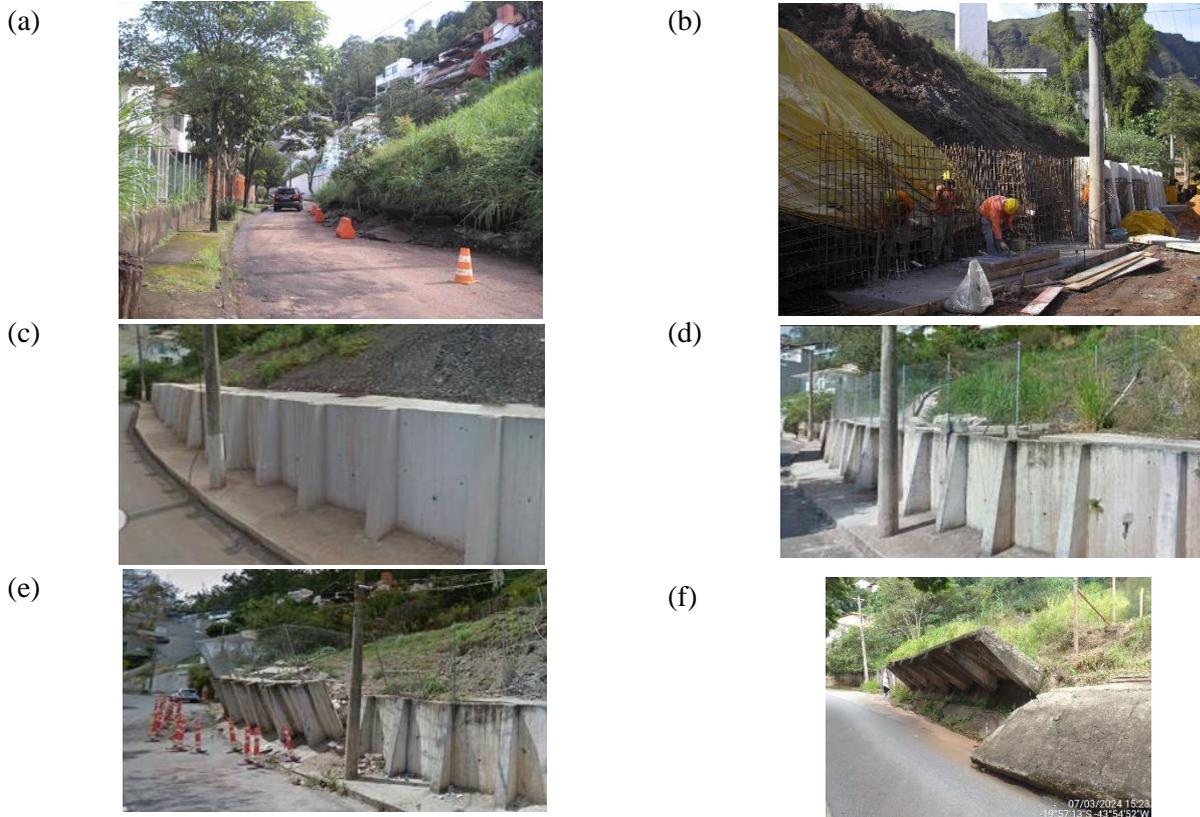
Um dos residentes mencionou que em dezembro de 2009 o muro "antigo/existente" desabou, porém, devido ao período chuvoso, a Prefeitura de Belo Horizonte não pôde reconstruir a estrutura imediatamente. Em 2012, a Prefeitura reconstruiu o muro de arrimo em concreto armado convencional. Em meados de 2018, após uma intervenção à montante do muro, sinais de instabilidade foram identificados pelos moradores, culminando com o deslizamento e tombamento parcial da estrutura de contenção em concreto armado. Em abril de 2019, o mecanismo e modo de ruptura foi verificado em módulo adjacente à primeira ocorrência, demonstrando que o processo de instabilização continuava ativo e em progresso. Dessa forma, o colapso generalizado (ELU) de dois módulos do muro, separados por juntas de dilatação, ocorreu ao longo de 2019 e aumenta até os dias atuais. Nessa época, Belo Horizonte enfrentava um dos maiores índices de pluviosidade já registrados na região, favorecendo a saturação do terreno e consequentemente redução de seus parâmetros de resistência, culminando na movimentação do talude à montante, caracterizado, principalmente, pela mudança de direção principal da vegetação local e comprometimento da acessibilidade da via de acesso.

A Figura 3 apresenta uma linha do tempo fotográfica realizada através de imagens do google street view e fotos disponibilizadas por moradores, com os principais acontecimentos, de 2009 à 2024. Percebe-se que o relevo à montante da estrutura de contenção na ocasião do sinistro propiciava um aumento do empuxo.

Figura 3. Linha do tempo fotográfica com os principais acontecimentos (2009 a 2024): (a) Início do deslizamento ocorrido em 2009; (b) Muro em construção em 2012; (c) Muro reconstruído em 2012; (d) Muro aparentemente em boas condições em 2017; (e) Deslizamento e tombamento de parte do muro em 2018; (f) Aumento de deslizamento e tombamento de parte do muro em Março/2024. Fonte: Autores.

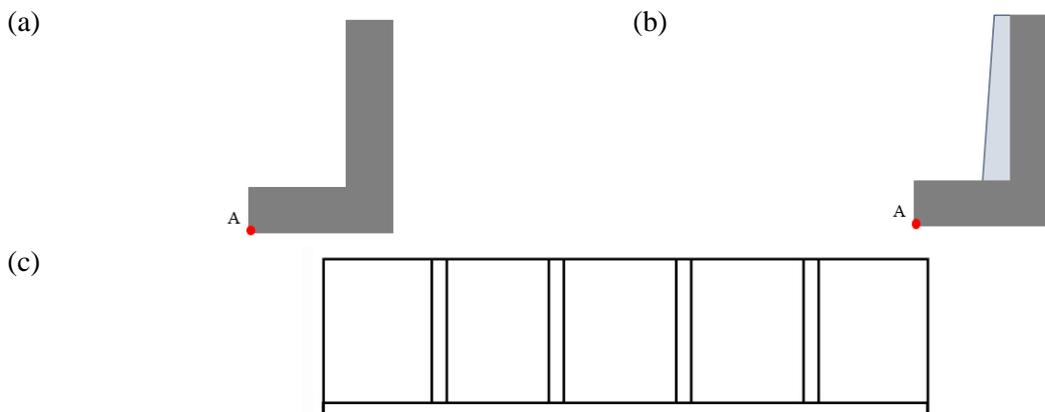
Para os objetivos do artigo, como foi verificado em trabalhos de campo que o modo de ruptura principal do muro foi o tombamento, a análise determinística foi feita apenas para o tombamento em conformidade com a NBR 11682 (ABNT, 2009). Apresenta-se na Figura 4 desenho esquemático do muro de arrimo estudado.

Figura 4. Representação esquemática "sem escala" do muro de arrimo analisado: (a) SEÇÃO A - Sem contraforte; (b) SEÇÃO B - Com contraforte; (c) vista frontal típica do muro de arrimo que tombou.
