Concepção da Contenção de um Talude Ferroviário a partir de Trilhos Reutilizados

Na Estrada de Ferro Carajás (EFC), cuja construção da primeira linha ocorreu no final do século XX, é comum a necessidade de intervenção em taludes ao longo do traçado, em função dos aspectos mencionados anteriormente. Um caso interessante para a engenharia geotécnica foi observado próximo à cidade de Vila Nova dos Martírios/MA, entre o km 599+5920 e o km 601+540 da EFC. Esse trecho (ao qual chamaremos a partir de então de “ativo”) consiste em um aterro composto por três taludes, em maior parte da sua extensão, composto por faces de 6 a 8 m e altura máxima total de aproximadamente 23 m. Nesse ativo, foram observados diversos pontos com escorregamentos superficiais generalizados em todos os taludes, mas de maneira mais intensa no talude superior, além de pontos com ausência de vegetação superficial e erosão. Observou-se também, que as canaletas de drenagem se encontram bastante danificadas pela disposição de trilhos e dormentes.

Desse modo, o presente trabalho apresenta um estudo de caso desse segmento, elencando as soluções geotécnicas utilizadas e, em especial, a dificuldade da utilização de trilhos

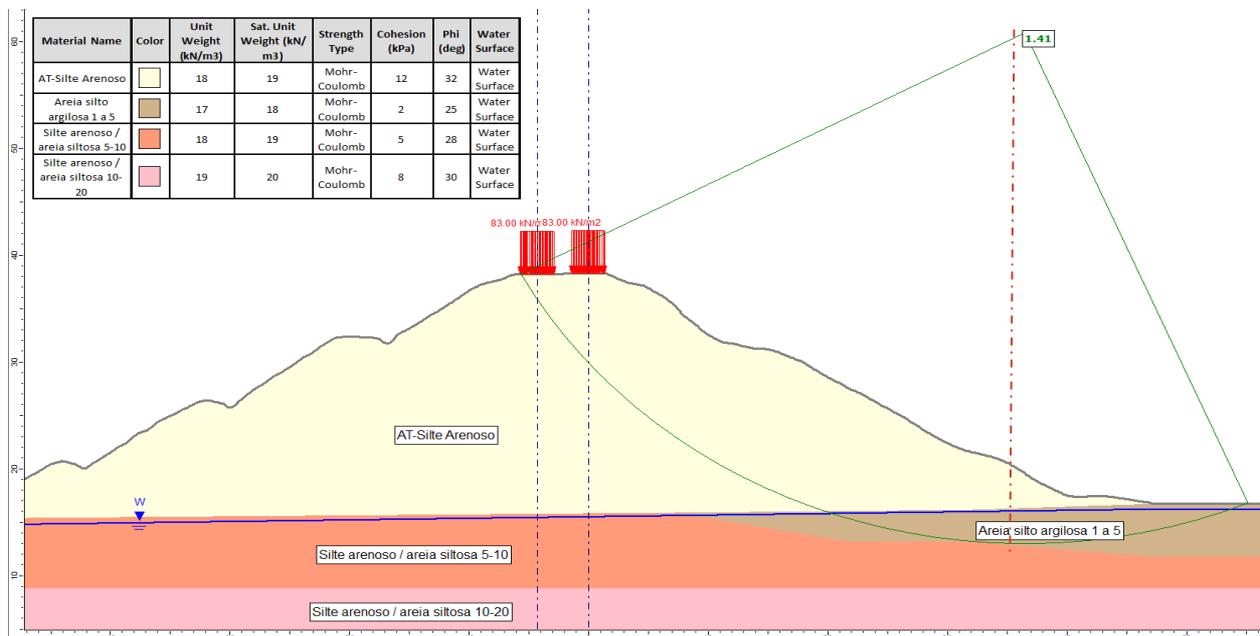
A geometria do lado esquerdo da seção do km 600+600 é constituída de banquetas a cada 7,0 m de altura e não apresenta problemas de instabilidades - apresenta fator de segurança superior a 1,5. Por sua vez, a geometria do lado direito da seção apresentou perda de definição das banquetas, em função de escorregamentos e de erosões, principalmente próximo à crista do talude. A análise de estabilidade nas condições atuais (Figura 1), utilizando a topografia obtida por fotointerpretação (LIDAR), indicaram um fator de segurança de 1,41 para uma ruptura global.

As sondagens indicaram aterro de material predominantemente silto arenoso e solo de baixa capacidade localizado no terreno de fundação ao pé do talude. Acredita-se que esse solo, aliado ao nível d'água (NA) elevado - próximo ao nível do terreno natural - tenha contribuído para o baixo FS da seção analisada.

Figura 1. Análise de estabilidade da situação atual .

Assim, o estudo de tratativas partiu da correção da geometria do talude superior, seguindo soluções para aumentar o fator de segurança global do talude. Destaca-se nesse ponto a limitação da faixa de domínio que estava localizada 40 m do eixo ferroviário (linha tracejada vermelha) e, portanto, rente ao pé do talude existente. As soluções projetadas serão apresentadas nos tópicos seguintes.

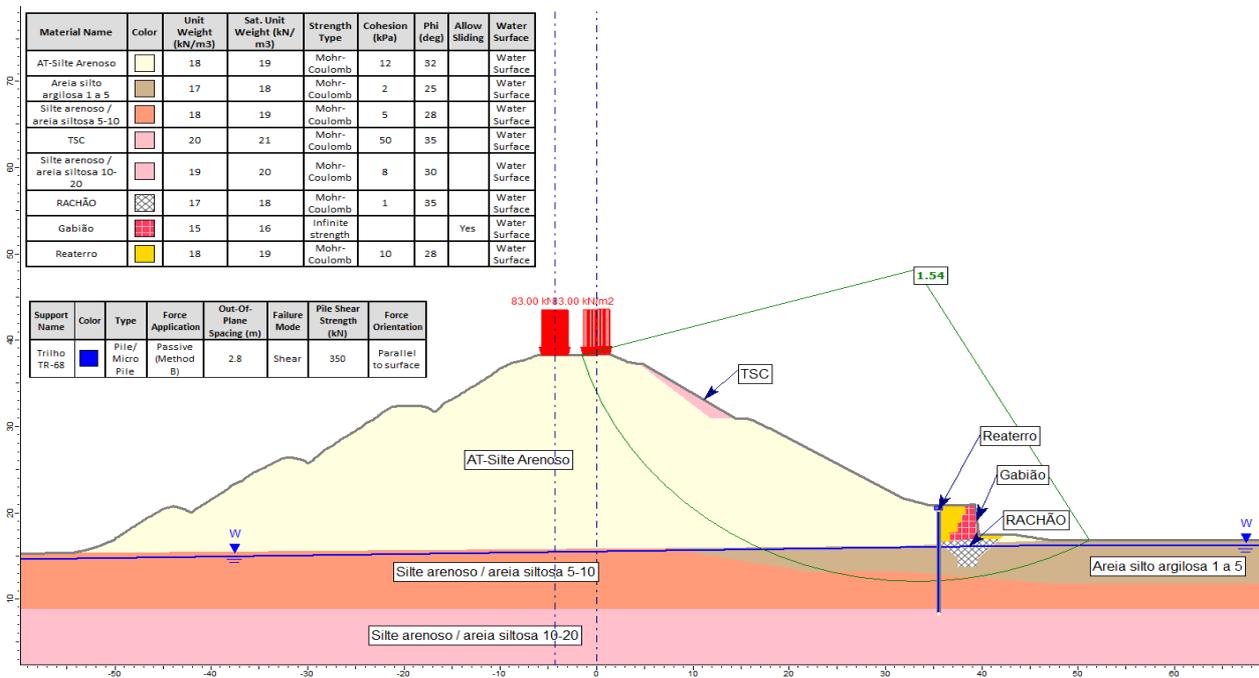
Figura 2. Análise de estabilidade após implantação da solução.

Os resultados encontrados mostram fatores de segurança da solução indicada iguais ou superiores a 1,50, sendo este valor maior do que o recomendado pela norma NBR 11682/2009 e admitido pela Vale (1,50), o que atesta para uma condição de estabilidade deste talude referente à solução proposta.

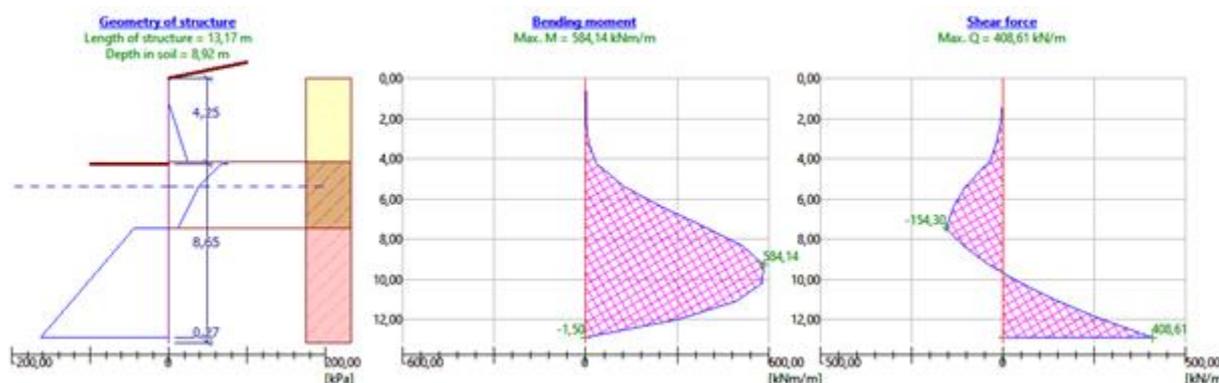
Para escavações com altura entre 3,85 e 4,25, considerou-se o espaçamento de 0,50 m e entre os trilhos foi verificada a necessidade de peças com 14 m de comprimento e com ficha mínima de 8,0 m. As tensões e momentos atuantes em profundidade no perfil metálico são apresentados na Figura 3.

Figura 3. Da esquerda para a direita: geometria da estrutura, diagrama de momento fletor e diagrama de esforço cortante no trilho.

Portanto, entende-se que o dimensionamento com o comprimento de 14,0 m e o espaçamento entre trilhos de 0,5 m atende aos critérios estruturais do trilho quanto aos esforços normais e cisalhante.
