Recuperação de Canais Hidráulicos Revestidos com Geocélulas executados em um Parque Solar na região Nordeste do Brasil.

RESUMO: Este artigo documenta os serviços de inspeção técnica realizada, bem como a solução de recuperação de 35 km de canais hidráulicos situados em um importante parque de geração de energia solar situado na região Nordeste do Brasil. Os canais em estudo foram executados em solo predominantemente arenoso e revestidos com geocélulas preenchidas com argamassa de cimento e areia. Todavia, em função de falhas no projeto e processo executivo destes, ocorreram patologias diversas no revestimento dos canais, chegando a comprometer o uso. Neste contexto, foram conduzidas inspeções “in situ” no intuito de identificar as anomalias e suas possíveis causas. Em seguida, aspectos do projeto executivo foram reavaliados, tais como a quantidade de grampos e dimensões das valas de ancoragem das geocélulas. De uma forma geral, foram identificadas falhas no dimensionamento apresentado no memorial de cálculo inicial. Para recuperação dos trechos estudados foi avaliada a utilização de telas metálicas em substituição às geocélulas como elemento de armadura para revestimento de concre

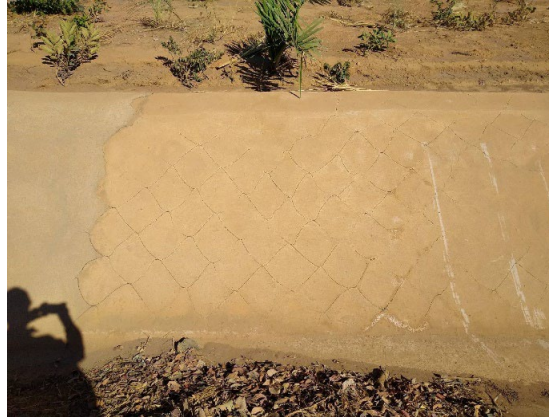
De modo geral, pode-se dividir as fissuras existentes nos canais em grupos distintos: a) Nos trechos que a espessura do revestimento é maior formando uma espessa capa de argamassa (superior à altura da geocélula) as fissuras se manifestam com configuração transversal a seção do canal; b) Outra situação é quando a espessura do revestimento é menor que a altura da geocélula, e o quadro de fissuração tem o alinhamento da nervura da geocélula. Na situação em que o revestimento não supera a altura da geocélula, a fissuração ocorre na interface da nervura entre a geocélula e a argamassa. Destaca-se a elevada variação de temperatura local, onde durante o dia se tem temperaturas superiores a 30°C e à noite temperaturas abaixo de 20°C. Nos diversos trechos onde foi constatada a presença de colapso do revestimento, pode-se afirmar que, em sua totalidade, este é decorrente da perda de sustentação de sua fundação com posterior infiltração de água por meio dos processos erosivos do solo e vazios de trechos comprometidos, resultando no colapso total do revestimento. A maioria dos trechos em ruína estavam localizados em trechos de travessia de cabos existente no sistema do Parque Solar. O solo local é altamente suscetível à erosão, além de apresentar pontos baixos, originando escoamento de água ao longo de seu alinhamento longitudinal, tendo em vista a magnitude das erosões observadas no trecho. O solo apresenta grande quantidade de finos, o que acarreta no assoreamento dos dispositivos de drenagem implantados.

Figura 2. Vista geral da nervura da geocélula do canal.

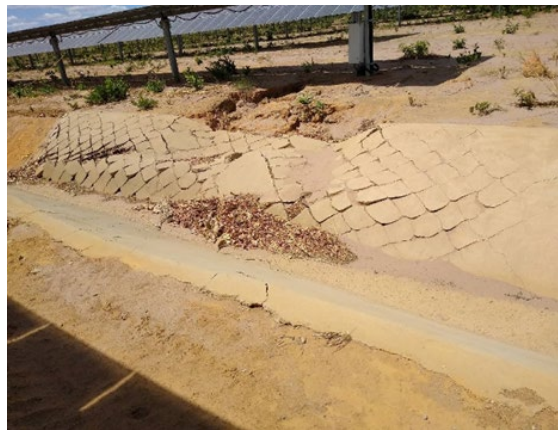
Figura 3. Vista geral do canal SN5 com a presença de colapso do revestimento com perda de sustentação da seção hidráulica. Trecho com existência de travessia de tubulação elétrica.

O projeto de recuperação propõe a realização de uma nova estrutura de canal por meio de concreto armado, aplicando-se um concreto com resistência estrutural de 20 MPa reforçado com uma tela metálica CA-60 tipo Q138 (malha de 10 × 10 cm, 4,2 mm espessura e taxa de 2,2 kg/m²). Devido às travessias de cabos de energia que passam por baixo do canal, é proposta a execução de blocos de ancoragem na crista do talude, para gerar um aumento da ancoragem do revestimento sobre o talude escavado e compactado da vala dos cabos. Nos demais trechos, optou-se pela manutenção da seção original do canal projetado, mantendo-se a vala de ancoragem e grampos de fixação compostos por vergalhão no formato “J” com Ø 3/8. As figuras 8 e 9 ilustram as seções do projeto de recuperação. Note-se que no caso da Figura 8, o uso de manta geotêxtil na interface solo/estrutura será retirado, sendo que o concreto deverá estar em contato direto com o terreno existente.

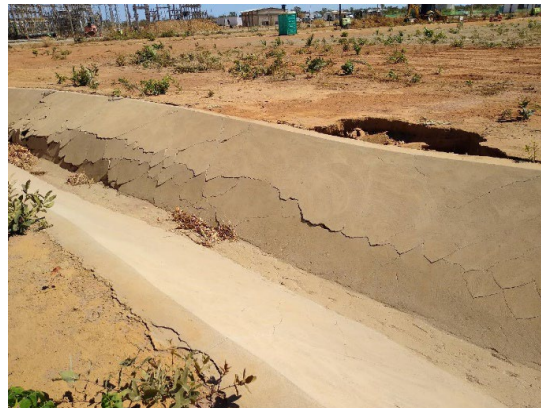
Figura 4. Vista geral do canal SN10 com a presença de colapso do revestimento com perda de sustentação da seção hidráulica.

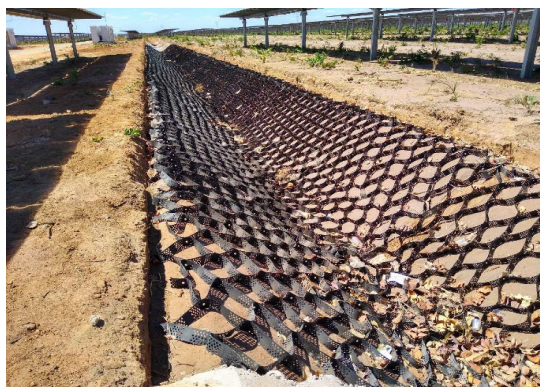
Figura 5. Vista geral de um trecho do canal SN13 que foi removido o revestimento.
