Árvores de Decisões e Execução de Dreno Invertido em Talude de Barragem

Elmer Andrade Shikama

Márcio F. Leão

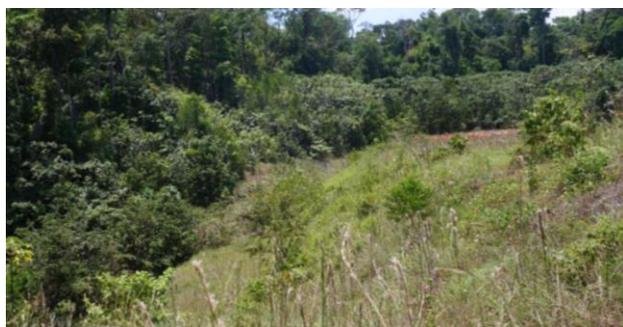
(a)

Figura 1. Em (a), aspecto do barramento após vários anos sem manutenção e monitoramento. Em (b), barramento após primeira etapa de manutenção.

O trabalho descrito neste artigo foi realizado em um barramento reabilitado (Figura 1), para fins de acumulação de sedimento, que ficou paralisado por vários anos, sem a rotina de inspeções regulares ou qualquer manutenção em suas estruturas. Durante o processo de reabilitação foram identificados pontos de saturação no talude de jusante da barragem, que suportado por um estudo de geofísica, indicaram ser aconselhável a execução de um dreno invertido para minimizar riscos de rupturas. Apesar da ausência de leituras de medidores de nível d'água e piezômetros Casagrande, pretéritas, esses instrumentos estão instalados em dois pares, na crista e base da barragem, sendo importantes para avaliação da eficiência imediata da intervenção. Destaca-se ainda a total ausência de projetos anteriores, havendo desconhecimento inclusive sobre a estrutura e seus elementos drenantes. Estimou-se uma altura de barramento de 20 m, dividido em duas bermas, ou seja: berma 1 (inferior, correspondendo a porção junto a base da estrutura) e berma 2 (superior, correspondendo a porção junto a crista da barragem).

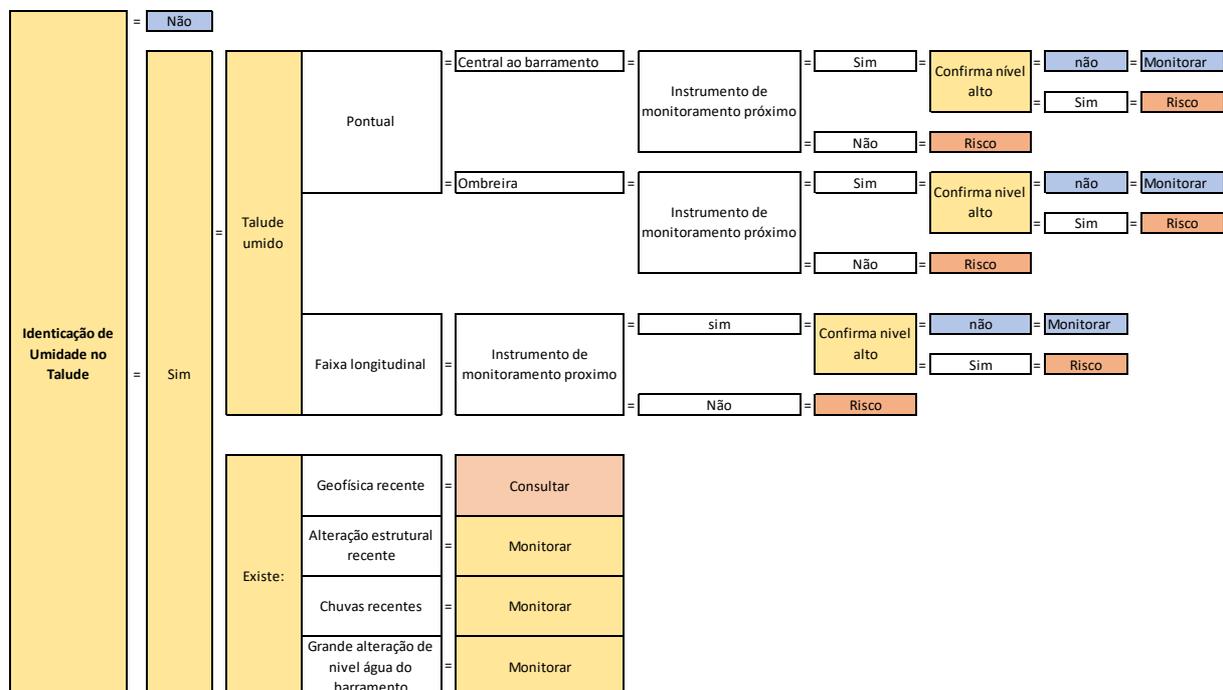
Figura 2. Árvore de Verificação.

As técnicas de árvore de verificação (Figura 2) e de árvore de decisão (Figura 3) foram adotadas para exemplificar e ilustrar a evolução das etapas que levaram a construção do dreno invertido, auxiliando também na celeridade do desenvolvimento do projeto. Após a inspeção de campo, foi observada uma faixa longitudinal úmida no segundo talude do barramento. No momento da coleta de dados dos instrumentos, notou-se nível alto nos INA's, indicando possível risco ao barramento. Esta observação motivou a sequência indicada na árvore de decisão para a execução do projeto.

Durante a avaliação da árvore de verificação, toda vez que é identificada a palavra risco se faz a rodada de processo via árvore de decisão, onde se valida a necessidade de aplicação de uma obra de engenharia ou não.

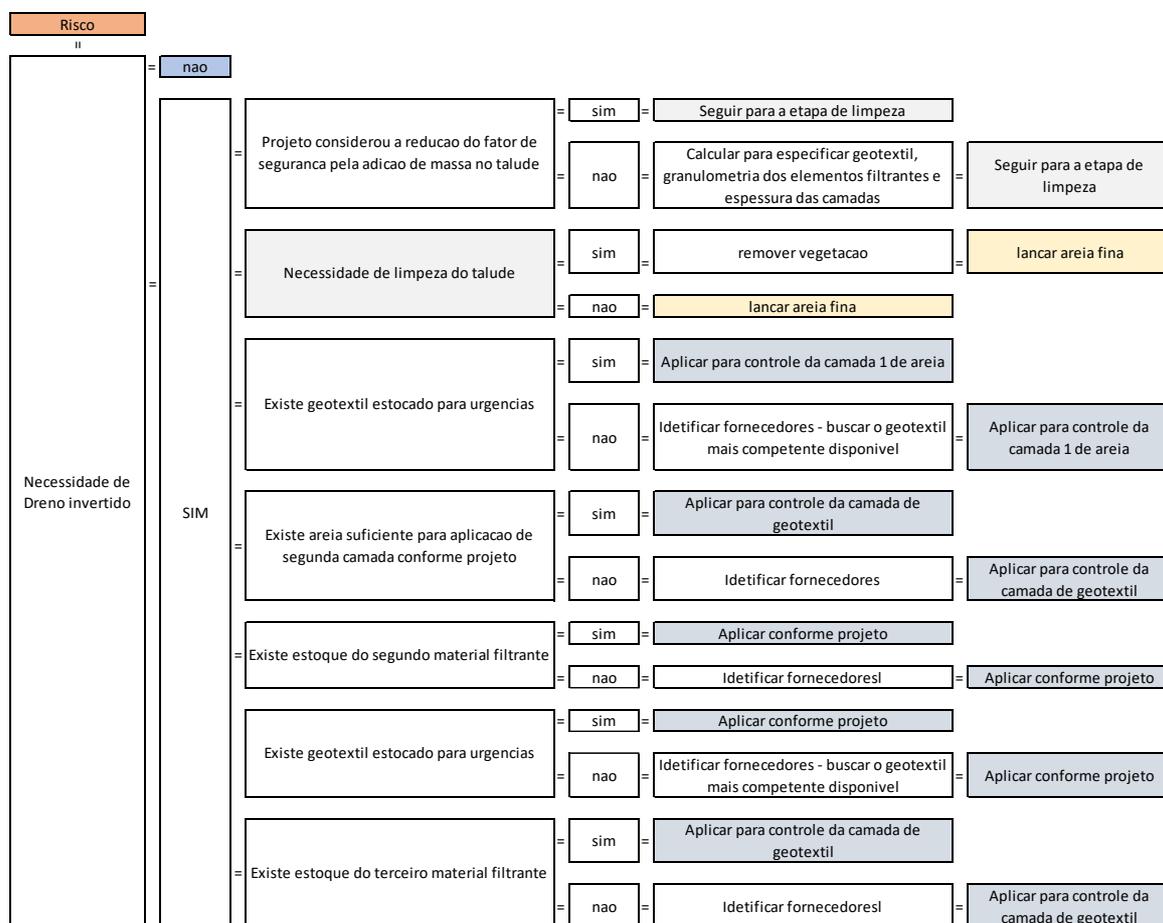
Figura 3. Árvore de Execução.

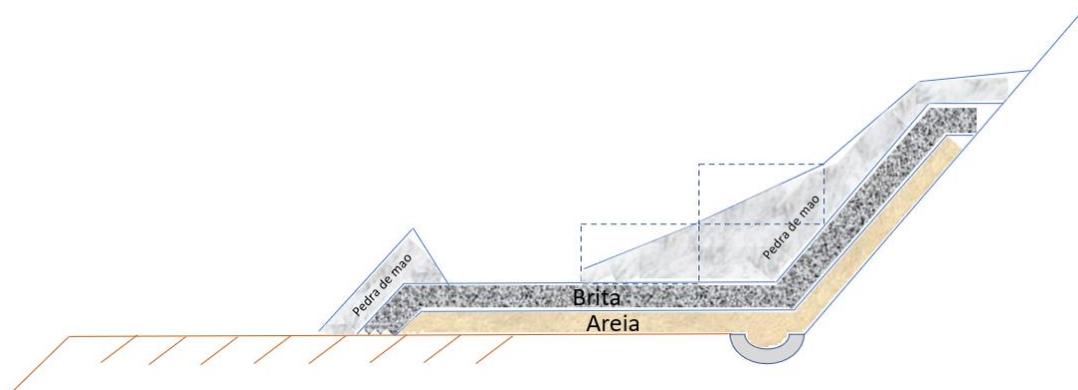
Figura 4. Finalização da concepção do projeto com adição de geotêxtil e caixas de gabião para redução da carga de pedras de mão.

Por fim optou-se pela adição de camadas de geotêxtil, para controle de superfinos, juntamente com a utilização de cinturões formados por caixas de gabiões amarradas de forma a reduzir a utilização de pedras de mão na cobertura final da obra. O geotêxtil conferiu maior controle do fluxo de superfinos, assim como ajudou a garantir a formação das outras camadas do filtro. Além disso, a adição das caixas de gabião possibilitou reduzir em mais de 40% da demanda de pedra de mão sobre a estrutura, favorecendo o fator de segurança e reduzindo o custo do projeto, conforme Figura 4.

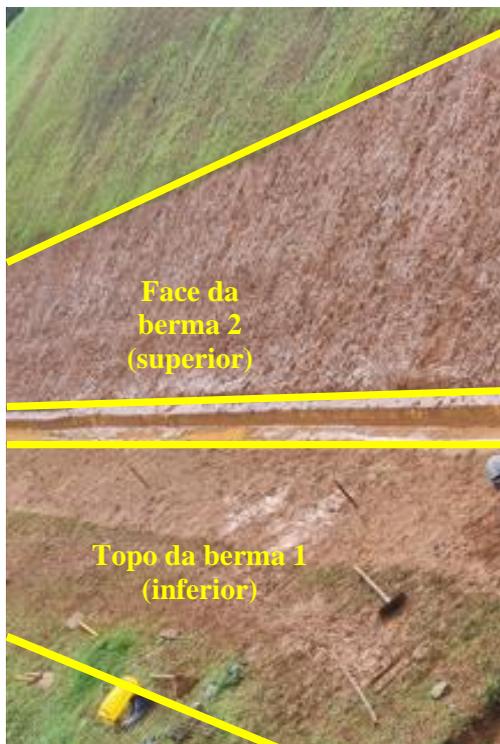
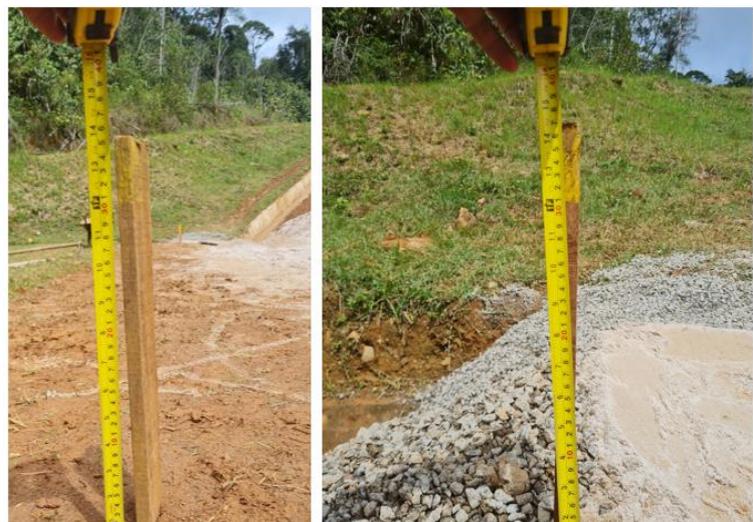
Figura 5. Em (a), remoção da vegetação existe no local de implantação do dreno invertido, contemplando a face da berma 2 e o topo da berma 1 (delimitação pelas linhas em amarelo). Em (b), marcação de campo de alinhamento e altura de camadas de material a serem lançados para formação do dreno.

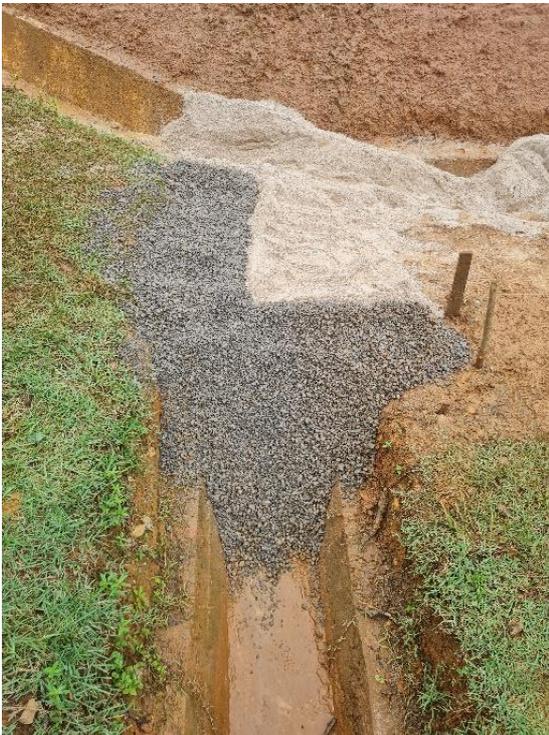
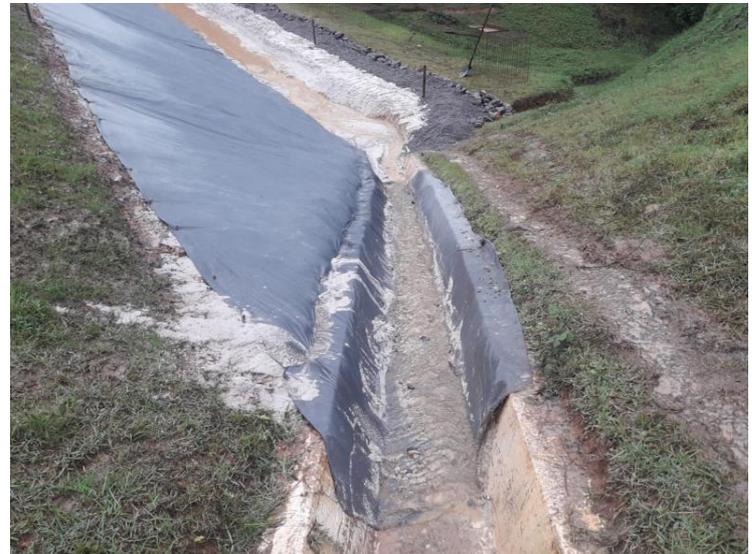
Figura 6. Em (c), lançamento inicial do material de formação do dreno, conforme marcação de campo. Em (d), lançamento da primeira camada de geotêxtil de controle de finos.

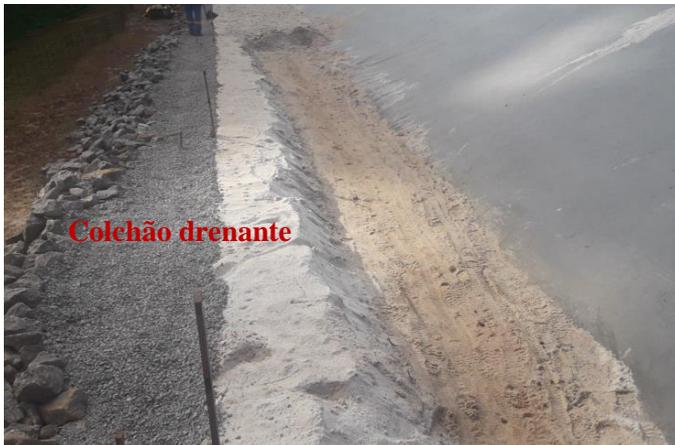
(e)

Figura 7. Em (e), finalização do colchão drenante de base e preparação para subida do filtro do dreno invertido em direção ao talude onde foi evidenciada a linha úmida longitudinal. Em (f), instalação dos gabaritos para garantia da espessura das camadas de areia e brita, sobre o geotêxtil.

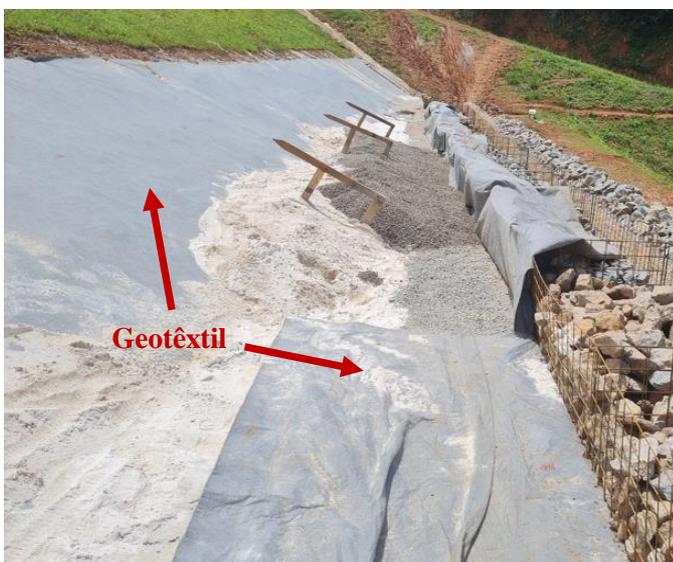
(g)

Figura 8. Em (g), proteção da camada de brita com geotêxtil para posterior cobertura com as pedras de mão e gabiões. Em (h), continuação da execução do Dreno invertido. Em (i), finalização da formação do dreno invertido – vista de topo e longitudinal.
