Metodologia para diagnóstico dos taludes adjacentes à correia transportadora de longa distância por meio de classificação de riscos

Para avaliar-se geotecnicamente os taludes de interface com uma Correia Transportadora de Longa Distância (TCLD), localizada entre duas minas de ferro do Quadrilátero Ferrífero, de 10.6 km de extensão, desenvolveu-se uma metodologia para classificação e priorização dos taludes críticos a partir da definição da probabilidade e severidade diante a ocorrência de ruptura e/ou erosão.

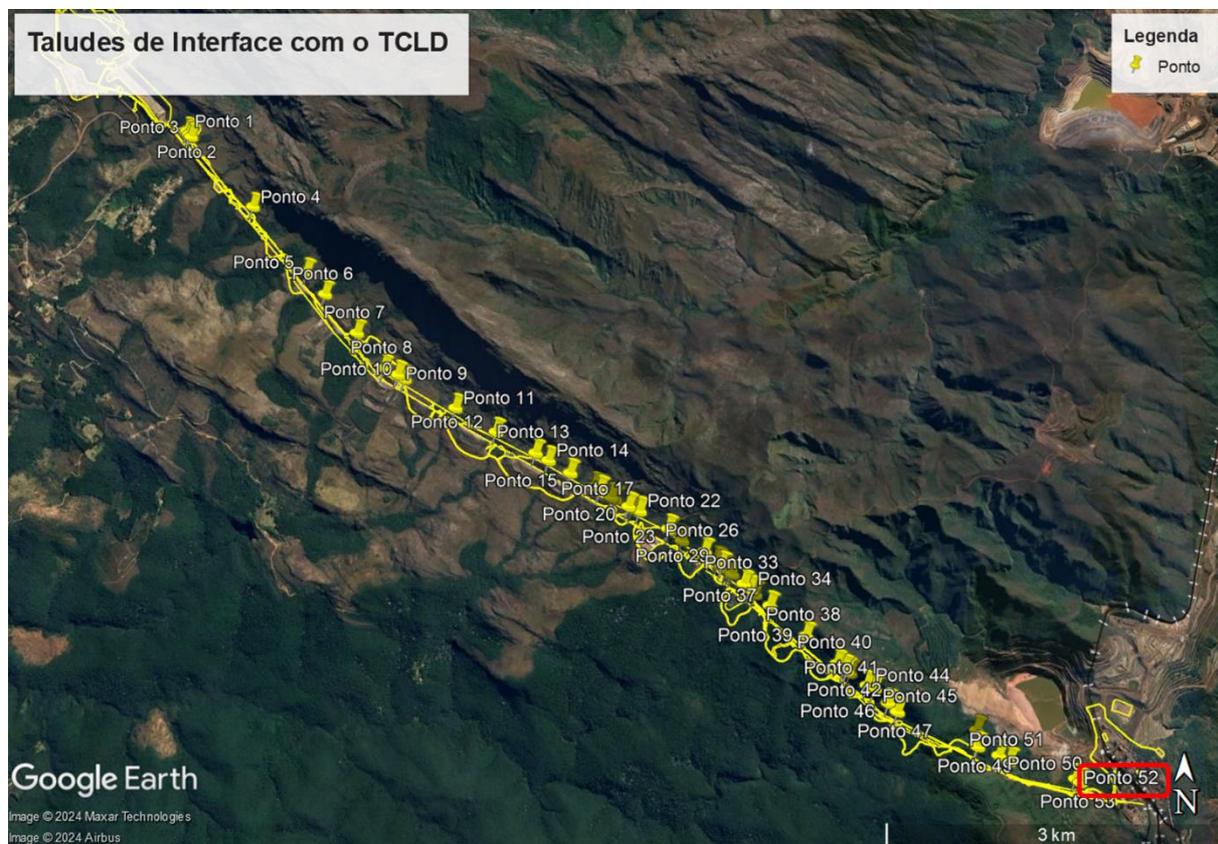
Figura 1. Taludes de interface com o TCLD, com destaque para o Ponto 52.

Dessa forma, o objetivo do presente trabalho foi a classificação mediante priorização conforme os riscos associados aos ativos geotécnicos e industriais (taludes de entorno e TCLD) dos 53 pontos identificados que possuíam interface com a correia transportadora, com redução da subjetividade nas análises dos taludes (Figura 1). Além disso, fazia-se necessária uma celeridade na identificação e classificação desses pontos a fim de se obter um diagnóstico preliminar com a definição dos pontos de maior criticidade que necessitariam maiores estudos e intervenções. Outro ponto de suma relevância foi a falta de maiores informações geológico-geotécnicas dos taludes no momento do estudo, não havendo sido realizados mapeamento geológico-geotécnico, furos de sondagem e ensaios nos taludes que pudessem embasar um estudo com maior detalhamento. Sendo assim, este artigo irá apresentar metodologia desenvolvida para a classificação dos 53 pontos ao longo do trecho do TCLD, utilizando-se do ponto 52 para exemplificar-se a aplicabilidade do estudo.

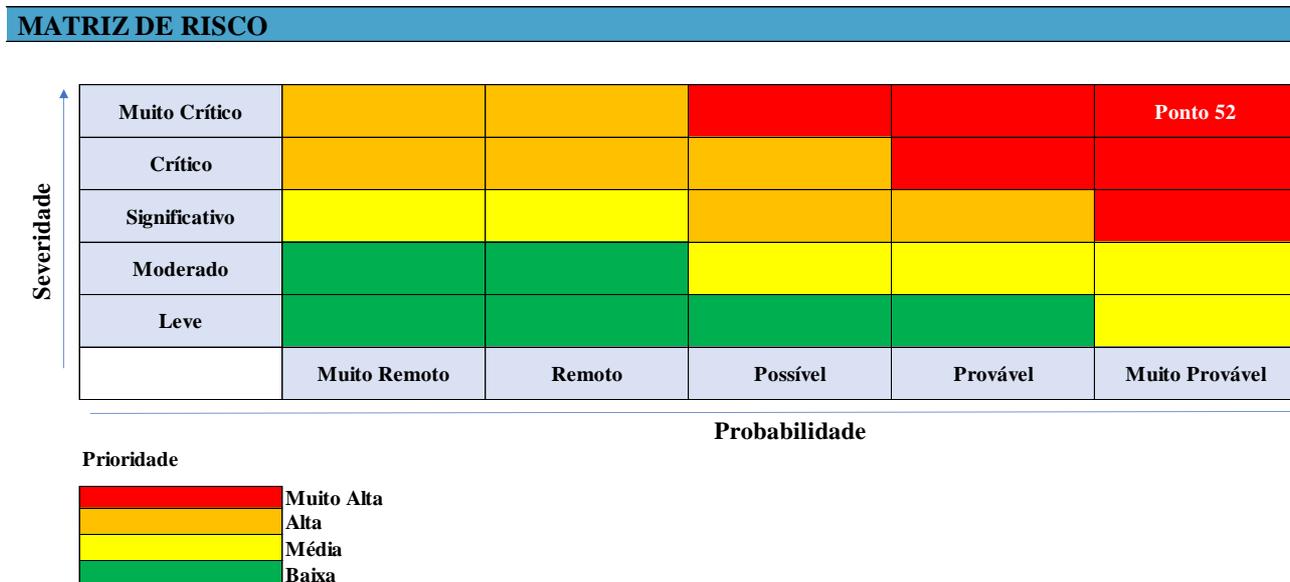
Figura 3. Matriz de Risco utilizada na classificação e priorização dos taludes, com destaque para o ponto 52.

A partir da Classe de Probabilidade e da Classe de Danos, fez-se possível a classificação dos taludes na matriz de risco obtendo-se então, a priorização e hierarquização dos problemas detectados (Figura 3).

Como pode-se observar, o talude foi classificado como “Muito Provável”, “Muito Crítico” e, portanto, com prioridade “Muito Alta” (Figura 3).

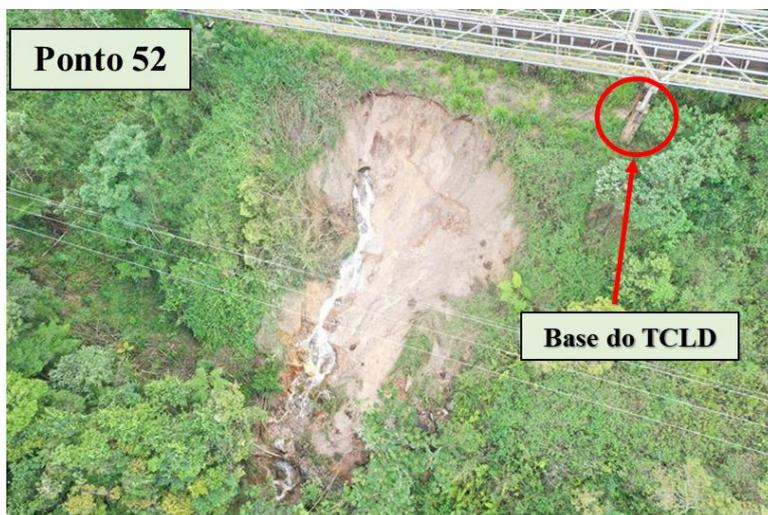
Neste tópico será apresentada a aplicação da metodologia no Ponto 52 para a classificação de risco e identificação de sua prioridade. O talude do Ponto 52 apresenta uma erosão de grande porte, associada ao dano do sistema de drenagem pluvial, com ruptura da tubulação de drenagem. Trata-se de um talude com mais de 20 metros de altura, cujo ângulo de face (α) está na faixa de 30° a 45° que apresenta fluxo constante de água em sua face. Além disso, a erosão avança em sentido à uma das bases do TCLD (Figura 4).

Figura 4. Exemplo da aplicação da metodologia de classificação dos riscos – Ponto 52.
