# Sensibilidade dos fatores de segurança obtidos com a mudança de parâmetros de resistência do solo natural para o inundado

**RESUMO:** No Brasil um dos locais que sofre anualmente com problemas de deslizamento é a Região Metropolitana de Recife (RMR), principalmente no inverno. O período chuvoso, característico por apresentar maiores índices pluviométricos situa-se entre os meses de março a agosto. Destaca-se este período de chuvas na cidade de Recife visto que as condições climáticas é um dos principais fatores que potencializam a instabilidade de encostas na capital de Pernambuco e cidades vizinhas. Neste contexto, é importante que análises de estabilidade sejam efetuadas em condições de saturação do solo, assim, a realização de ensaios como cisalhamento direto nas condições natural e inundada são importantes para averiguar a sensibilidade dos fatores de segurança frente à redução dos fatores de segurança. Nesta perspectiva, o presente artigo demonstra a forte influência da saturação do solo em reduzir os fatores de segurança de duas encostas estudadas, tornando-as instáveis. Observa-se nos resultados que o avanço da umidade reduziu os fatores de segurança de maneira expressiva

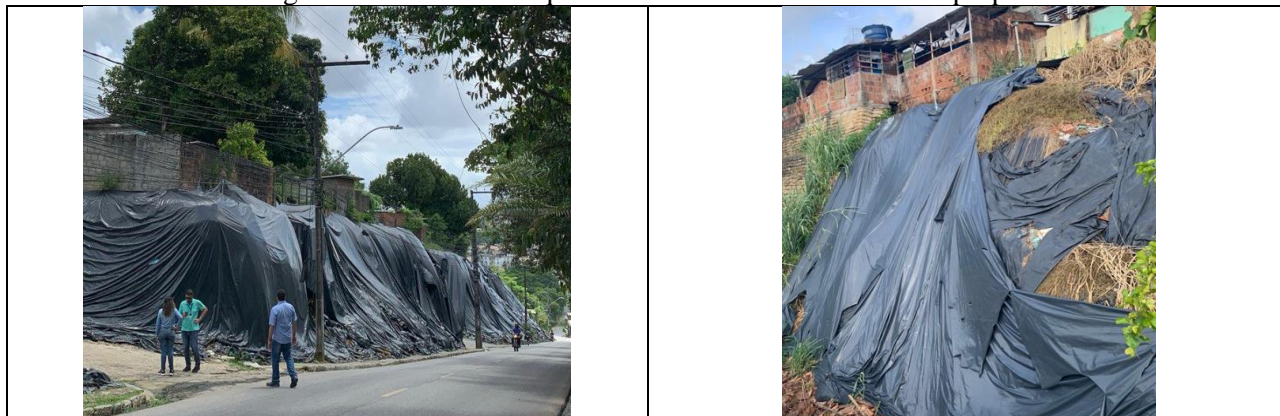
Figura 1. Encosta 1 a esquerda e Encosta 2 a direita. Fonte própria

Como objetos de estudo foram utilizados dois projetos de estabilização de encosta que estão localizadas na cidade de Recife que os autores dimensionaram. Uma delas denominada no presente artigo como “Encosta 1”, se encontra no bairro da Várzea, e a segunda encosta denominada como “Encosta 2” está localizada no bairro de Passarinho. A seguir na Figura 1 são apresentados registros fotográficos das respectivas encostas.
