## Estudo de caso sobre a descaracterização de barragem alteada a montante pela remoção completa do maciço e do reservatório

**RESUMO:** O presente artigo visa apresentar o estudo de caso relativo à descaracterização de uma barragem alteada a montante, que tinha como função a contenção de sedimentos em área de mineração. A estrutura se encaixa no contexto do quadrilátero ferrífero, em Minas Gerais, e passou por uma remoção completa do maciço em aterro compactado e de todo o sedimento depositado no reservatório. As atividades de obra foram executadas ao longo de um ano, e contaram exclusivamente com equipamentos mecânicos tradicionais, ora trabalhando pelas ombreiras, ora avançando a partir de aterros de conquista lançados sobre o sedimento. Múltiplas foram as soluções de engenharia necessárias para garantir que os lastros operacionais seriam estáveis, para garantir que o nível freático estivesse rebaixado, e para preservar a integridade da estrutura até que ela estivesse apta a ter sua crista progressivamente reduzida. Em uma primeira sessão, o projeto executivo é brevemente descrito. Na sequência, são expostos resultados, imagens e informações relativas as atividades de campo. Ob

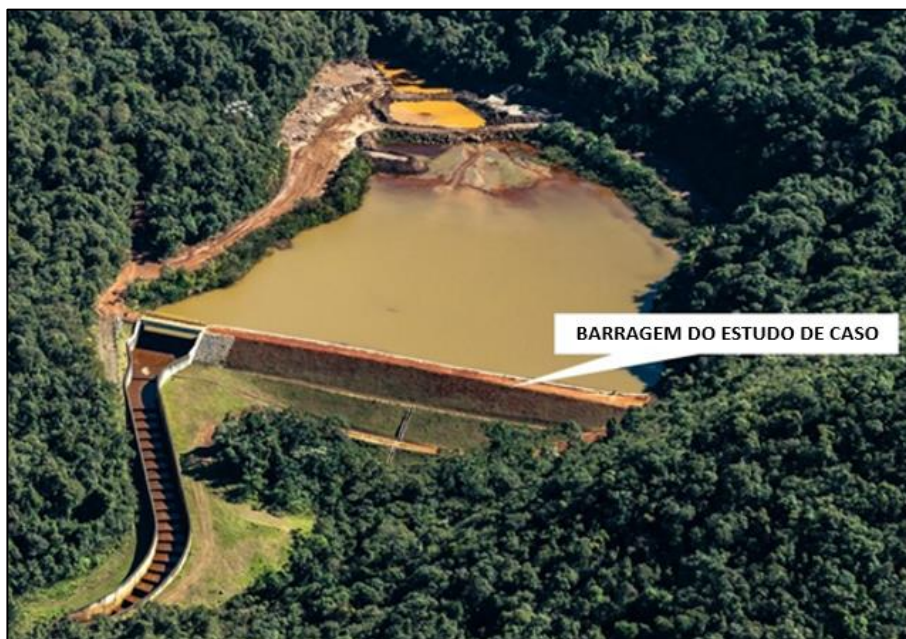
Figura 1. Imagem aérea do barramento anteriormente à descaracterização

No que tange aos aspectos geométricos, a barragem estudada apresenta altura máxima de 18,0 m, crista com 144,0 m de comprimento, e reservatório com volume total igual a 98.250 m<sup>3</sup>. Já em relação à composição geológico-geotécnica, o maciço se apoia em uma camada contínua de canga detrito-laterítica, sobreposta a um perfil de solo de alteração do filito. A Figura 1 ilustra a conformação do barramento anterior a descaracterização, enquanto a Figura 2 apresenta os contatos geológico-geotécnicos de uma seção típica.

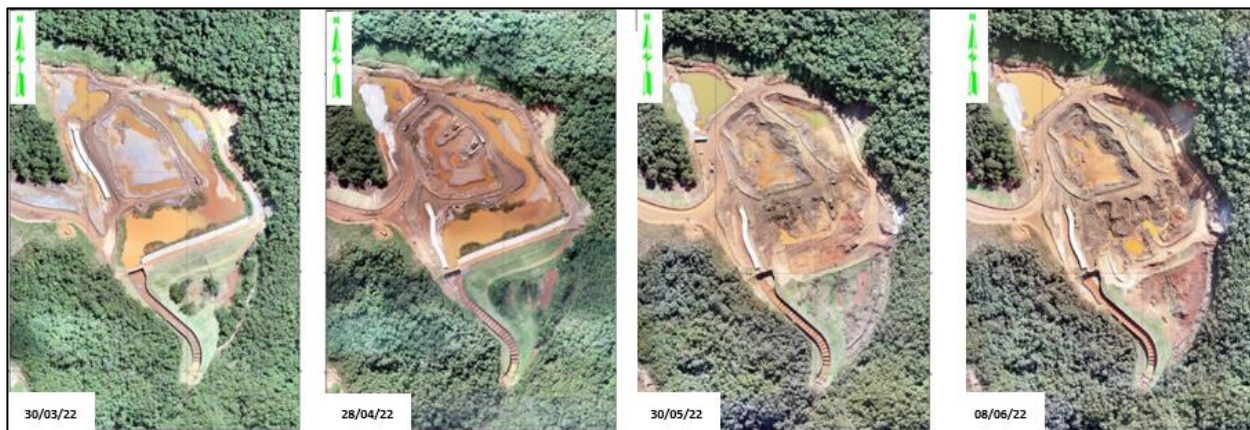
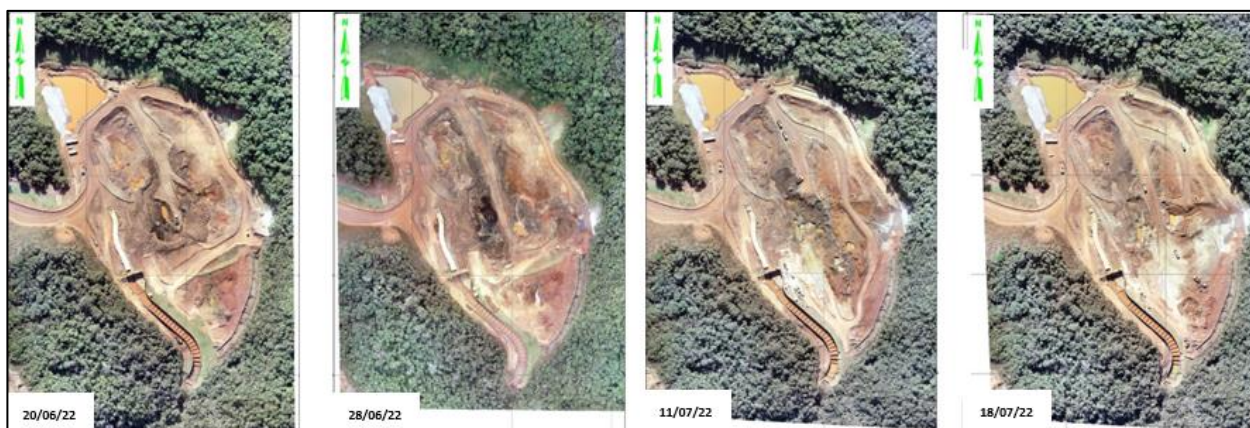
A Figura 8 e a Figura 9 apresentam um histórico de fotografias aéreas realizadas durante a execução das obras. Foi dado enfoque ao período de remoção do sedimento e do maciço, no período de estiagem de 2022. Todavia, nas imagens é possível notar que atividades de infraestrutura como acessos (principal e perimetrais) já estava concluída, bem como o sistema de desvio, que pode ser percebido pelas aduelas de concreto conectando o *sump* a montante do reservatório com o emboque do sistema extravasor. Destaca-se, ainda, que conforme se adentrava no período de estiagem e na remoção do maciço, alguns equipamentos passaram a

conseguir transitar sobre o aterro e os sedimentos sem a necessidade dos lastros operacionais, otimizando os momentos finais de obra.

Figura 8. Desenvolvimento das obras para descaracterização – Imagens aéreas

Figura 9. Desenvolvimento das obras para descaracterização – Imagens aéreas
