## Retroanálise de Ruptura de Contenção do Tipo Muro de Arrimo com Contrafortes em Mineradora da Região Sudoeste do Estado do Tocantins

**RESUMO:** O presente estudo aborda a retroanálise de uma ruptura de contenção tipo muro, em uma mineradora localizada na região sudoeste do estado do Tocantins, próxima à cidade de Natividade. A pesquisa investiga as causas e consequências do colapso de uma cortina de concreto armado, que ocorreu após um período de chuvas intensas. Foi observado que a ausência de um sistema de drenagem adequado pode ter desencadeado o processo de ruptura. Por meio de uma metodologia que envolveu coleta de dados, estimativa de parâmetros geotécnicos, modelagem computacional e análise estrutural, foi possível retro analisar o muro colapsado e propor um dimensionamento mais adequado, utilizando critérios técnicos e científicos. Os resultados indicaram que, a estrutura original não atendia aos requisitos mínimos de estabilidade, enquanto a estrutura dimensionada, conforme as premissas sugeridas, mostrou-se segura e capaz de suportar os esforços esperados.

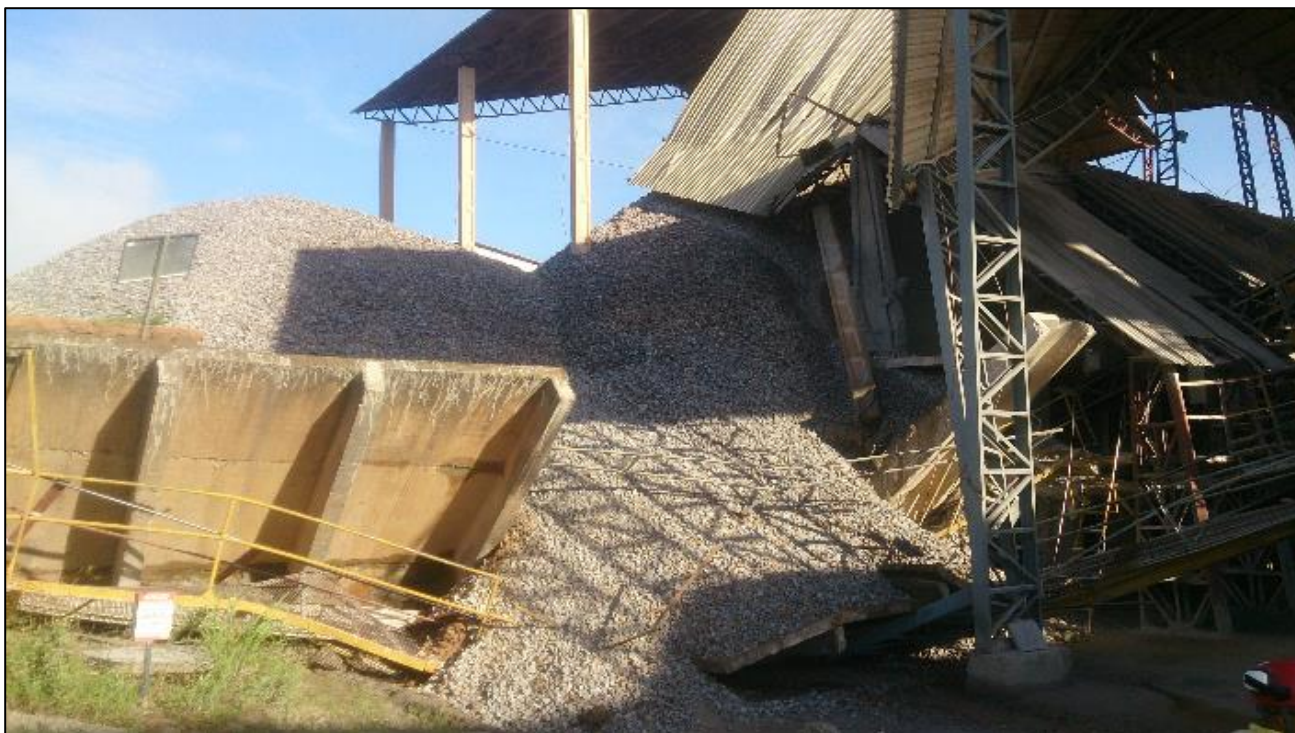
Figura 2. Cortina colapsada

A contenção referente ao estudo de caso, era do tipo muro por flexão, em concreto armado, dotada de contrafortes, com comprimento de 20,00 m, altura de 5,50 m e espessura média de 20 cm. Na Figura 2, no lado esquerdo, é possível observar a geometria do muro de contenção e também, a cortina colapsada após o período de chuvas.

A ruptura ocorreu em um dia de domingo, após o período de chuvas intensas na região. Uma das características importantes, a qual pode auxiliar na explicação do fenômeno, é que a contenção não possuía nenhum sistema de drenagem, o que supõe que, seja o principal fator que tenha deflagrado o processo de ruptura deste.

Analisando os valores obtidos na modelagem, dispostos na Tabela 2, é possível verificar que, o muro a flexão colapsado, não atende os requisitos mínimos para a estabilidade. É perceptível que a concepção estrutural, em virtude da espessura do muro e sua base, não atende os requisitos mínimos estabelecidos pelas normas NBR 6118:2023 e NBR 6122:2022, onde a estrutura, não possui desempenho para estar atuando na flexão composta. O muro rompeu após um conjunto de fatores não ocorridos até aquele instante, como o recente carregamento da pilha, a elevação do lençol freático e o acréscimo de cargas pelo acúmulo de água de chuva junto ao material britado.
