# Análise Numérica De Mapeamento De Danos No Concreto Projetado - Mina Cuiabá, Sabará

Esse trabalho tem foco no estudo de caso da rampa localizada no nível 15 do corpo de minério Balancão (15 BAL RP), a qual está submetida por *squeezing* e apresenta danos com quebras significativas no concreto projetado. Dessa forma, foi estabelecida a metodologia para avaliar o nível de danos no suporte de superfície aplicado ao longo da rampa (concreto e tela), cujo resultado fora utilizado para calibração do modelo numérico realizado no programa MAP3D, parâmetro Rock Condition Factor (RCF), que relaciona a redistribuição de tensão ao redor de uma escavação circular perfeita com o UCS (Uniaxial Compressive Strength) da rocha localizada ao redor da escavação. Portanto, o trabalho permitiu prever pontos da rampa BAL planejada em profundidade, aos quais poderão ocorrer atrasos operacionais com retrabalhos e também apontar a necessidade de estudar uma possível mudança no tipo de reforço-suporte, com capacidade de absorver maior deformação.

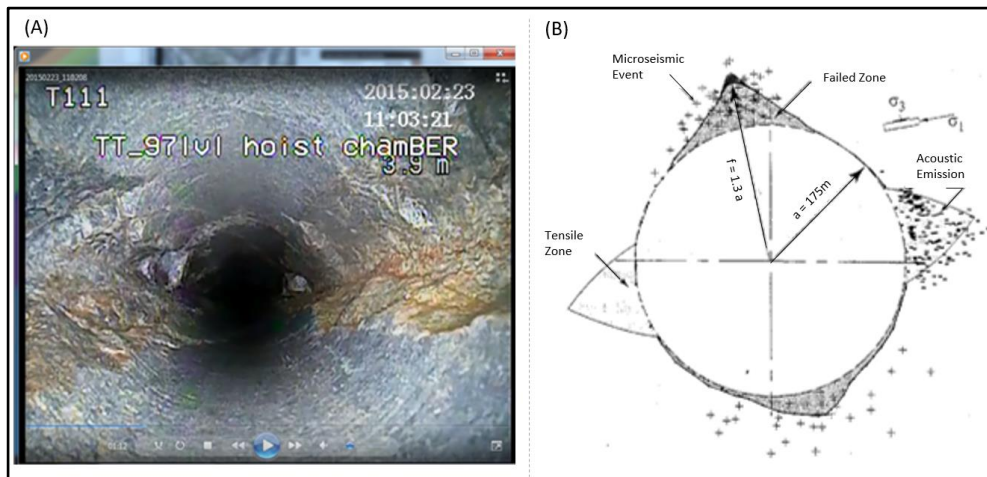
Figura 8. Quebra de breakout em furo de perfuração. (A) Imagem de furo de filmagem e (B) Imagem esquemática indicndo a quebra de breakout em furo circular (Hajiabdolmajid, 1999).
