Recuperação de Canais Hidráulicos Revestidos com Geocélulas executados em um Parque Solar na região Nordeste do Brasil.

RESUMO: Este artigo documenta os serviços de inspeção técnica realizada, bem como a solução de recuperação de 35 km de canais hidráulicos situados em um importante parque de geração de energia solar situado na região Nordeste do Brasil. Os canais em estudo foram executados em solo predominantemente arenoso e revestidos com geocélulas preenchidas com argamassa de cimento e areia. Todavia, em função de falhas no projeto e processo executivo destes, ocorreram patologias diversas no revestimento dos canais, chegando a comprometer o uso. Neste contexto, foram conduzidas inspeções “in situ” no intuito de identificar as anomalias e suas possíveis causas. Em seguida, aspectos do projeto executivo foram reavaliados, tais como a quantidade de grampos e dimensões das valas de ancoragem das geocélulas. De uma forma geral, foram identificadas falhas no dimensionamento apresentado no memorial de cálculo inicial. Para recuperação dos trechos estudados foi avaliada a utilização de telas metálicas em substituição às geocélulas como elemento de armadura para revestimento de concre

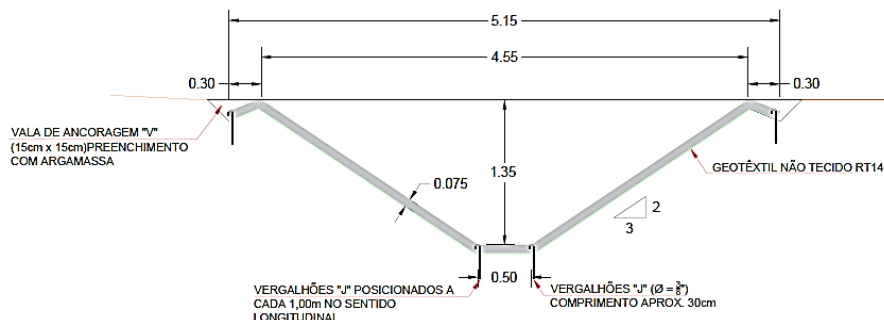
Figura 1. Seção típica para canais com altura de 1,35 m.

Conforme a figura 1, nota-se a presença de manta geotêxtil na interface solo/revestimento e indicação de implantação de grampos de ancoragem na parte superior e inferior do talude. Segundo as informações fornecidas em campo, para implantação dos canais projetados foram realizadas as obras de terraplenagem e instalação da infraestrutura prevista consoante os critérios apresentados em projeto, sendo executada por três empreiteiras distintas. Em relação aos procedimentos de compactação do reaterro, estes seguiram as diretrizes fornecidas pela equipe de campo, onde o processo executivo não atendeu aos critérios de compactação previstos no projeto executivo. Em termos da cronologia de obra, os canais foram implantados e posteriormente a equipe responsável pela montagem dos painéis solares realizou cortes no terreno e na seção transversal do canal para passagem de fiação elétrica. O revestimento dos canais foi executado com geocélula e argamassa de areia e cimento, e foram ainda realizados procedimentos de controle tecnológico similar aos de concreto, onde foram coletadas amostras das argamassas para determinação dos seus parâmetros de resistência a compressão conforme a ABNT NBR 5739. Em inspeções conduzidas pelos pesquisadores foram identificadas em campo as seguintes patologias: a) Presença de ruptura do revestimento com destacamento do bloco de argamassa; b) Presença de fissura transversal com alinhamento predominante à nervura da geocélula; c) Presença de ruptura do revestimento com evidente movimentação do bloco de argamassa e solo de fundação; d) Presença de colapso do revestimento devido à perda de sustentação da seção hidráulica e; e) Trecho com existência de travessia de tubulação elétrica.

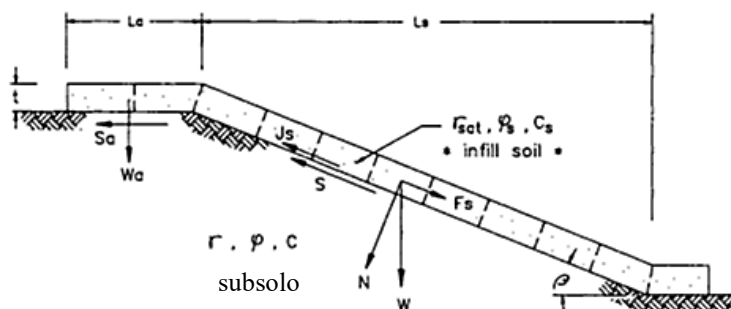
Figura 7. Esquema de esforços e parâmetros de cálculo (Wu & Austin, 1992).

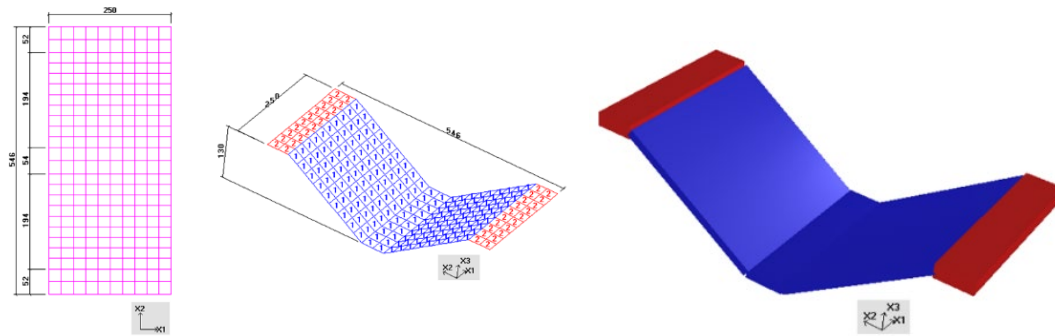
Figura 10. Modelagem utilizada para a verificação da tela metálica.

Conforme as figuras, chama-se a atenção para a variação das espessuras de revestimento, 12 e 7,5 cm respectivamente, aplicação de concretos com resistências distintas e geometria diferenciada da ancoragem superior na crista do talude. Deste modo, para embasar a verificação estrutural do canal, foram adotados os seguintes comportamentos para o solo de fundação: a) Horizontes de solo com comportamentos mecânicos distintos, onde cada camada é considerada homogênea e isotrópica; b) Coeficiente de reação vertical do solo de fundação (kv) igual a 5.000 kN/m³. A verificação estrutural consiste em modelar uma placa do canal em elementos finitos, aplicando as cargas de peso próprio e peso da água. Dessa forma são extraídos os esforços solicitantes e, conseqüentemente, a armação necessária. O modelo estrutural foi realizado com auxílio de software de elementos finitos Strap 2017. A Figura 10 demonstra a modelagem utilizada na análise.
