# Comportamento Mecânico dos Materiais Utilizados no Pavimento do Aeroporto de Dourados/MS

**RESUMO:** Os aeroportos desempenham um papel fundamental no fortalecimento da economia de um país, sendo essenciais para o comércio internacional, turismo e investimentos. O pavimento aeroportuário deve apresentar desempenho estrutural adequado às demandas operacionais, assegurando uma superfície capaz de suportar as atividades aeroportuárias. A deformação permanente, um defeito comum em pavimentos, está diretamente relacionada ao número de carregamentos aplicados sob o pavimento e pode apresentar um acomodamento após um determinado número de ciclos – descrito pela teoria do *shakedown*. Neste contexto, em contribuição ao estudo da teoria supracitada, o presente trabalho objetiva avaliar a ocorrência de *shakedown* em um solo fino laterítico. Para tanto, foi analisada uma amostra de solo coletada do subleito do pavimento do aeroporto regional de Dourados/MS, dando enfoque à deformação permanente e à acomodação das deformações. A partir dos ensaios realizados no equipamento triaxial de cargas repetidas foi possível a elaboração das curvas de deformação permanente, o que possibilitou a verif

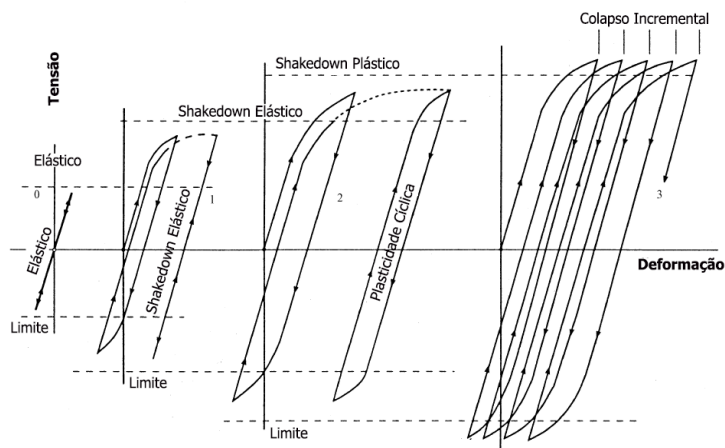
Figura 1. Categorias de comportamento de materiais submetidos a carregamentos cíclicos (WERKMEISTER, 2003).

De maneira geral, de acordo com Werkmeister (2003), quanto a resposta do material sob às solicitações de carregamentos repetidos, destaca-se, conceitualmente, quatro categorias, sendo elas: (i) comportamento totalmente elástico; (ii) “*Shakedown*” elástico; (iii) “*Shakedown*” plástico; e (iv) colapso incremental, conforme pode ser observado na Figura 3.

Segundo Guimarães (2009), nos materiais de pavimentação a condição comumente observada é a de *shakedown* elástico. Nesta condição, o corpo-de-prova ou a estrutura do pavimento acumula deformações permanentes até um determinado número de aplicações de carga, a partir do qual tal deformação passa a ser constante – o material assume um comportamento totalmente elástico – até dar início ao *shakedown* plástico, que antecede a ruptura do material.

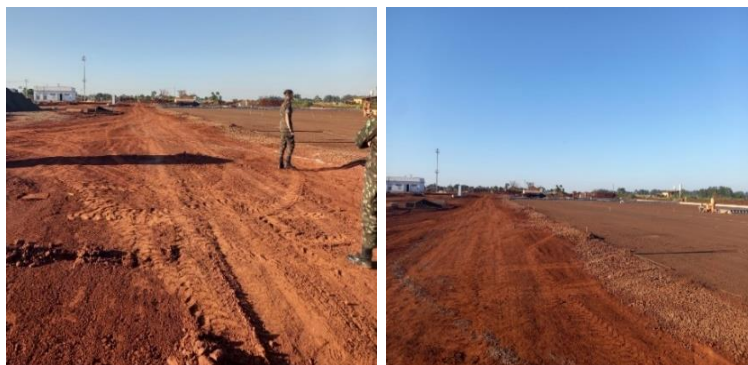
Figura 2. Solo laterítico em seu local de origem no aeroporto de Dourados/MS.  
 Fonte: Os autores.

Para o presente estudo foi analisando um solo proveniente do subleito do Aeroporto Regional de Dourados, localizado no município de Dourados/MS. Durante a coleta pode-se observar o aspecto argiloso e fino do material de acordo com o exposto na Figura 2.

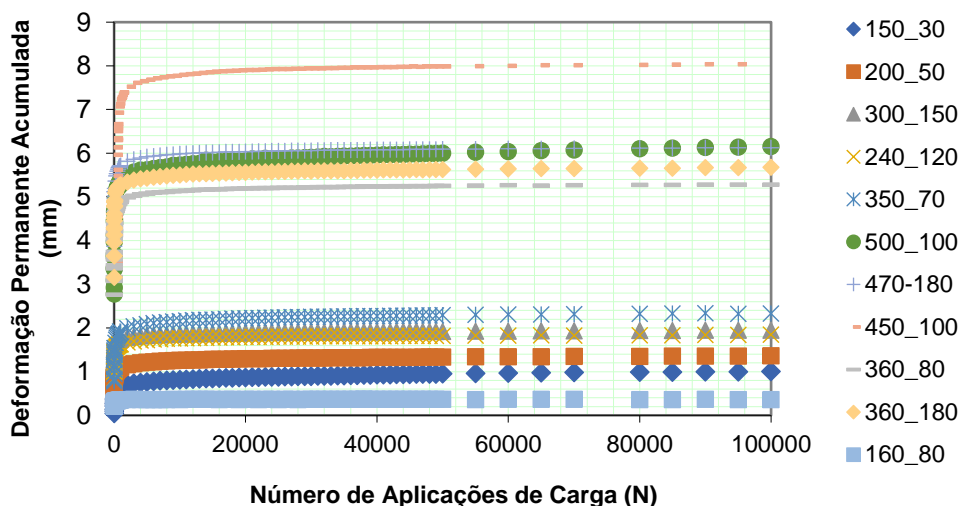
Figura 4. Resultados Deformação Permanente e pesquisa de ocorrência de *shakedown*.

No que diz respeito à deformação permanente, os resultados do ensaio triaxial dinâmico indicam níveis elevados de deformação. Como evidenciado no gráfico da Figura 4, um conjunto inicial de resultados demonstrou uma deformação permanente total de 2,0 mm, enquanto nos demais grupos foram observadas deformações mais elevadas.

Ao analisar a deformação permanente total em cada ensaio, observamos que esta depende tanto da magnitude da tensão desviatória ( $\sigma_d$ ) quanto da razão de tensões  $\sigma_1/\sigma_3$ . Em geral, tensões desviatórias mais altas (como no ensaio 6) produziram maiores deformações permanentes, porém, em outros casos, uma razão de tensões elevada também resultou em deformações permanentes significativas, como visto no ensaio 9.

No entanto, é evidente a tendência de acomodação dessas deformações em todos os ensaios realizados, uma vez que uma tangente à curva - qualquer curva - é praticamente paralela ao eixo horizontal. Isso significa que a taxa de acréscimo da deformação permanente é quase nula, já que o coeficiente angular da tangente é praticamente zero.

De acordo com Werkmeister (2001), o primeiro grupo de resultados corresponde ao comportamento tipo A, ou seja, quando ocorre acomodamento das deformações permanentes – *shakedown*. Todavia, no caso do segundo grupo, não fica caracterizado o comportamento do tipo B, que corresponde ao escoamento plástico, visto que a taxa de acréscimo da deformação permanente tende a zero. Nestes casos, Guimarães (2009) classificou como AB. Lima (2018) também identificou este padrão de comportamento para o caso de ensaios em solos finos, ou com significativa matriz de finos. Porém, convém destacar que Werkmeister (2001) estudou britas e materiais pedregulhosos em geral, não solos de matriz fina.

Além disso, nota-se que o par de tensões (100 - 450 kPa) resultou nas maiores deformações. Portanto, ao considerarmos um pavimento composto por esse material e sujeito a essas tensões específicas, sua camada seria determinante para o ATR crítico desse pavimento. Todavia, conforme supracitado, a forma das curvas da Figura 4 indicam claramente uma tendência de acomodamento das deformações permanentes, o que é vantajoso para a integridade do pavimento.

Além disso, mesmo sob tensões mais elevadas, o material tende a se acomodar, como evidenciado nas Figuras 4 e 5. Apesar de acumular deformações permanentes significativas na fase inicial de operação, que pode ocorrer durante o processo construtivo, há a possibilidade de recuperação do nível de greide antes da operação final do pavimento do aeroporto.

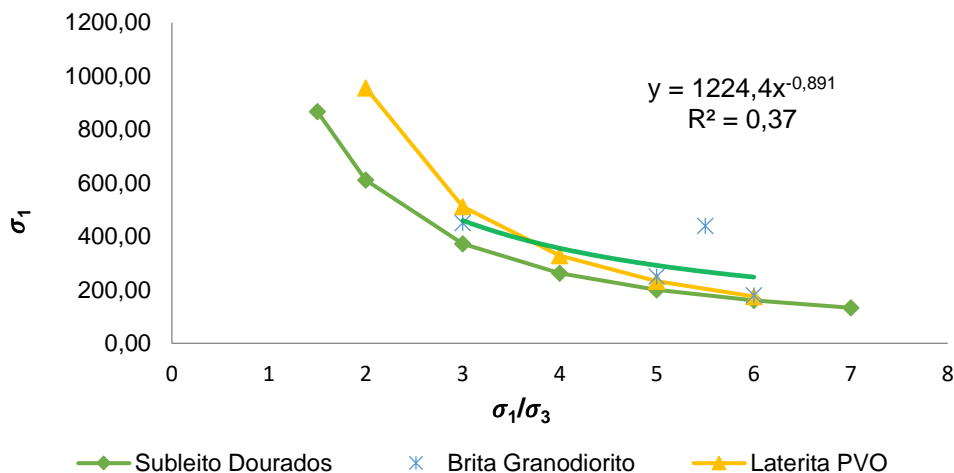
Figura 6. Limite de *shakedown* para o material de subleito estudado em comparação com outros materiais.

Ainda no contexto da ocorrência de *shakedown* no solo em análise, a Figura 6 fornece uma comparação entre a curva representativa do limite de *shakedown* desse solo, uma brita graduada de granodiorito investigada por Werkmeister (2001), e uma laterita proveniente de Porto Velho/RO, estudada por Guimarães (2009).

Observa-se que o limite de *shakedown* para o solo em análise é ligeiramente superior ao obtido para a brita graduada investigada por Werkmeister (2001) e excede a laterita de Porto Velho, conforme estudada por Guimarães (2009), especialmente para razões de tensões superiores a 3,5.

Entretanto, é importante ressaltar que uma comparação direta entre os limites de *shakedown* pode não ser totalmente válida. Para tal comparação, é essencial que todos os ensaios descartem o mesmo número de deformações iniciais. No estudo de Werkmeister (2001), foram descartadas as primeiras 500 deformações, enquanto em Guimarães (2009) apenas a primeira deformação foi desconsiderada. No presente trabalho, seguindo as diretrizes da norma brasileira, foram eliminados os primeiros 50 ciclos de aplicação de cargas nos ensaios de deformação permanente.
